Nueva York-Nueva Jersey

El colapso de las torres gemelas

Pablo Francisco Peña Carrera*

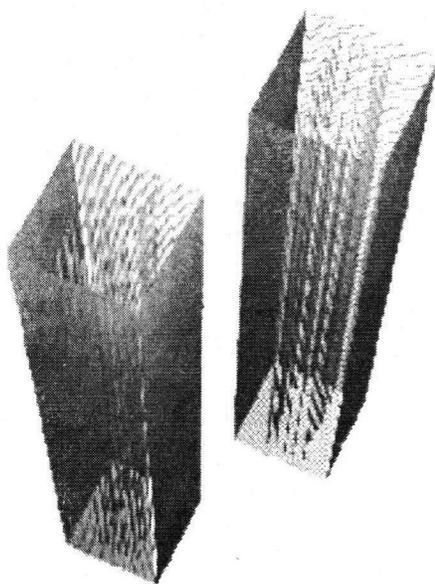
Estructura de tubo en tubo de las torres del WTC.

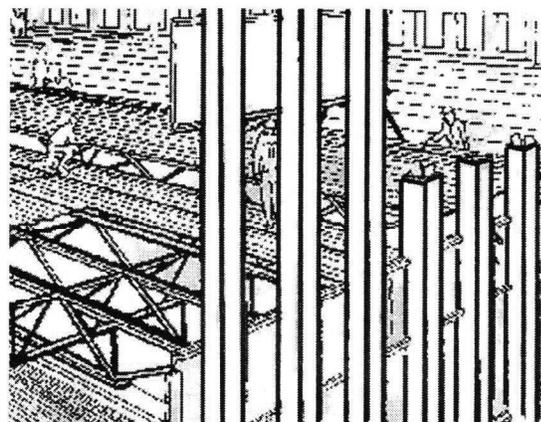
Detalle de la fachada que era un enrejado rígido, con columnas a cada metro.

Una placa de acero de 1.32 metros de peralte ligaba a las columnas para formar un marco rígido perimetral que era el ya mencionado tubo exterior, fundamental para resistir fuerzas laterales de viento y sismo, básicamente. Así como impactos de magnitud y energía cinética, equivalentes.

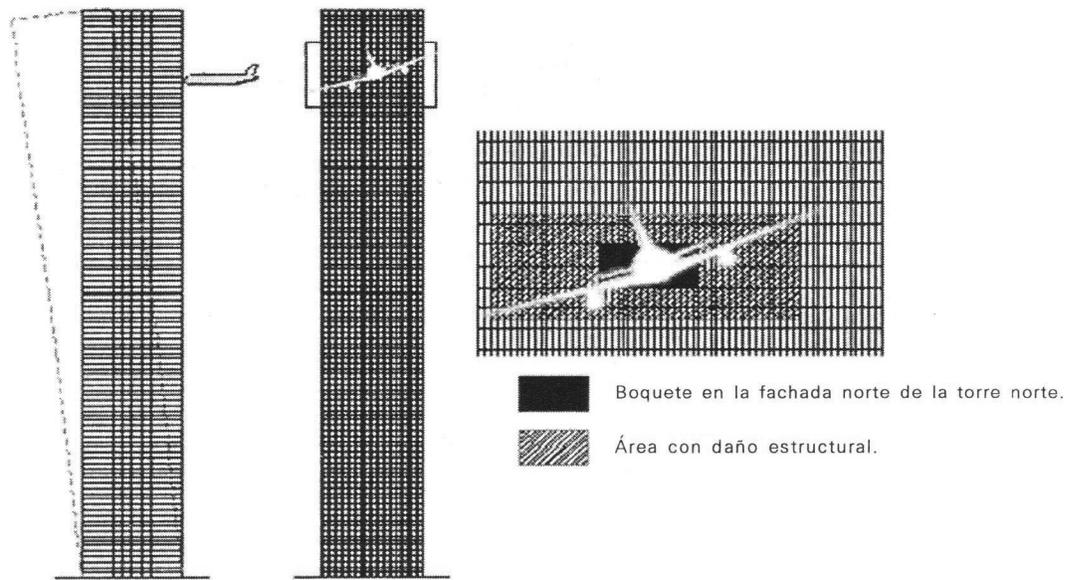
fachada norte y afectando severamente al tubo estructural exterior en un área mayor a 600 m² incluida la superficie del boquete; la fachada este también fue seriamente dañada. Al impacto le siguió un incendio. Una hora y 45 minutos después, a las 10:28, la Torre Norte colapsó, en falla progresiva a lo largo de su eje vertical.

Daños en la fachada norte, de la torre norte con pérdida de elementos estructurales.
