Análisis de la metodología de Gaudí

Rehabilitación estructural de La Pedrera

Robert Brufau Niubó*

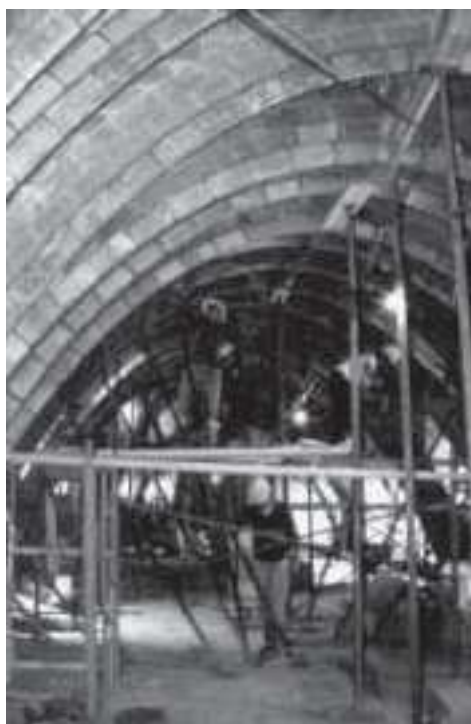
¹⁴ Numerosas manipulaciones posteriores a la remodelación de 1954 acabaron de estropear el conjunto estructural de las golfas, hasta el punto que ordenamos el apuntalamiento total de su estructura en el mismo instante en que pudimos tener conocimiento de su verdadero estado.

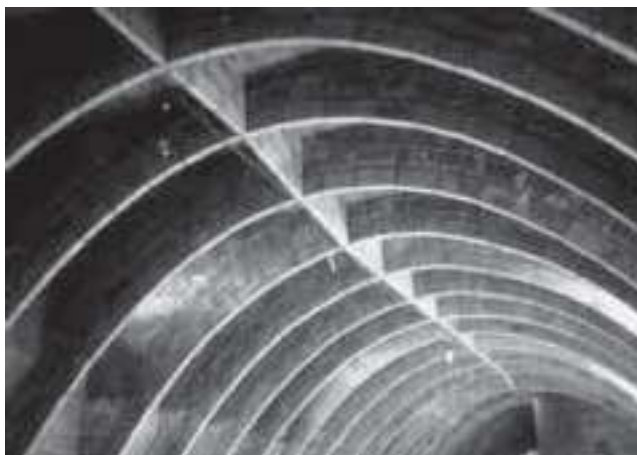
Los arcos deben ser revisados en su totalidad para poder adaptarlos a la nueva situación.

para obtener una cámara interna de acondicionamiento climático. Esta cámara será aprovechada con una triple finalidad, ya que, por un lado, albergará los paneles de aislamiento climático, por otro permitirá el paso de las instalaciones de desagüe de cubierta y, finalmente, en una tercera utilidad, será reconocida como elemento de estabilización de la arquería, pero éste es un aspecto que será comentado más adelante. En cualquier caso, esta intervención introducirá un cierto incremento del peso propio de la cubierta que agrava todavía más la insuficiencia de la perfilera de base y de la propia configuración de la arquería resistente. Destacar, en último término, que las obras de impermeabilización de la azotea incrementan asimismo el peso propio de ésta, lo cual, si se considera en paralelo al inevitable incremento de su sobrecarga de uso, nos obliga a replantear las premisas iniciales de Gaudí respecto al trabajo de los arcos cerámicos, que deben ser revisados en su totalidad para poder adaptarlos a la nueva situación.

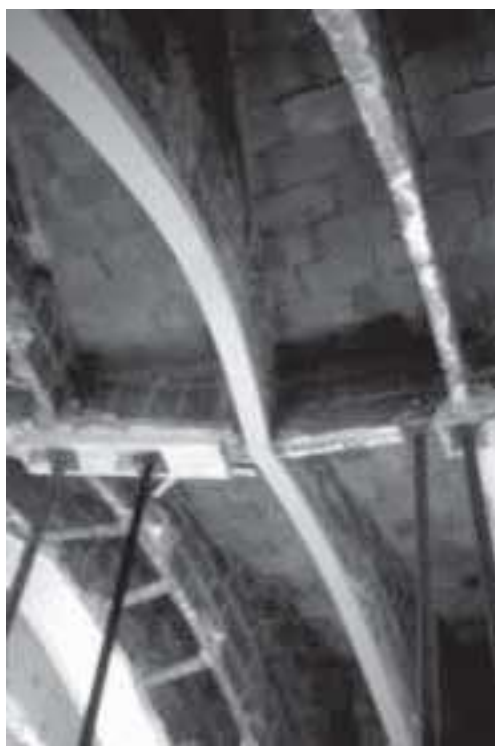
Las primeras opciones incorporaban metálicos corridos en el borde frontal.

- ◆ Las dos primeras opciones incorporaban pequeños perfiles metálicos corridos en el borde frontal, siguiendo la directriz completa de los arcos [la primera con sección CPN-80 recogiendo las dos roscas de ladrillo encontradas en la mayoría de arcos al derribar los antiguos apartamentos; la segunda con la pletina de 85x10, con numerosas varillas laterales de pequeño diámetro que se anclaban en dos pequeñas capas de mortero de alta resistencia (de 2 cm de espesor) tangentes por los dos lados a la cerámica existente en toda su superficie]. Estas dos soluciones estaban siempre obligadas a ser enmascaradas a base de revocos y pintura, pero presentaban la ventaja de aprovechar los restos de arco resultantes de la intervención del arquitecto Barba Corsini. El inconveniente máximo era la excesiva anchura que cogían los arcos-tabique una vez terminados (alrededor de 10 cm) que desfiguraba totalmente la imagen de liviandad y finura del proyecto inicial de Gaudí.

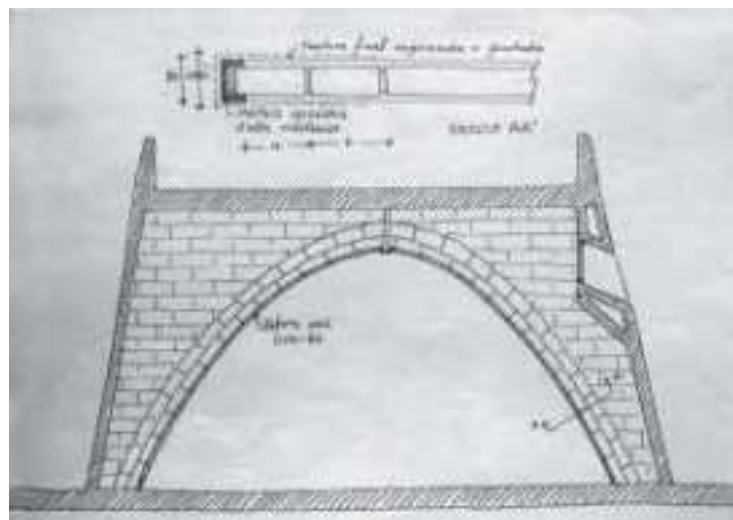
Una de las cinco soluciones de refuerzo de los arcos.

Opciones de refuerzo. A lo largo de los primeros meses del proyecto, cuando aún pesaba mucho la blanca y limpia imagen «enyesada» que ofrecían los apartamentos de Barba Corsini, se debatieron y probaron hasta cinco soluciones de refuerzo de los arcos, realizando una maqueta *in situ* en un arco real para cada opción:

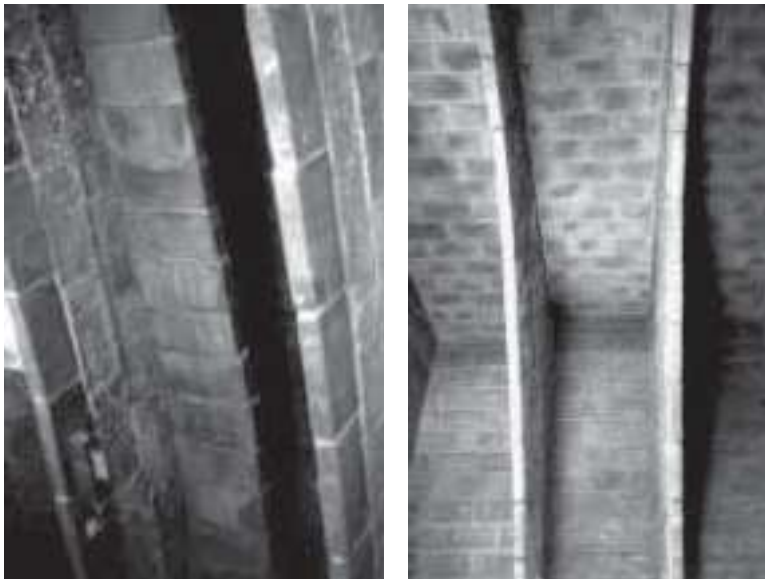
Cada arco fue reprojectado para poder responder satisfactoriamente ante los nuevos requerimientos.

◆ Algunos aspectos de la solución escogida. Atendiendo a su comportamiento futuro, cada arco fue re proyectado para poder responder satisfactoriamente ante las nuevas solicitaciones, con varios aspectos mejorados:

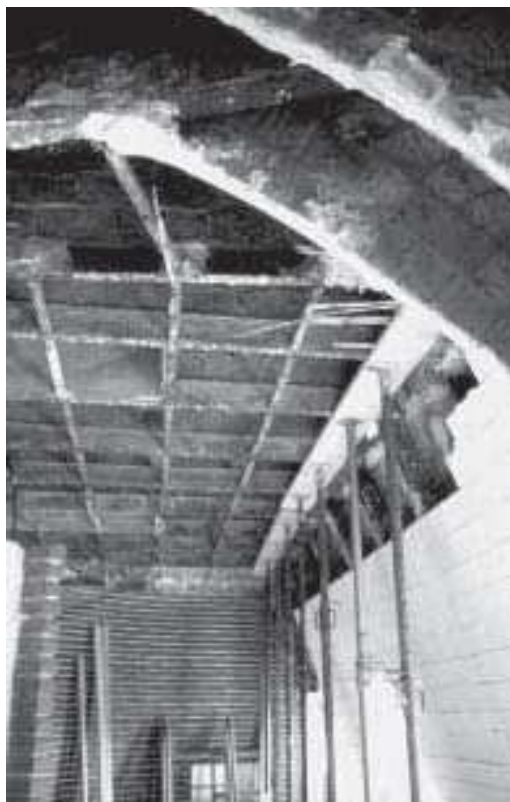
¹⁵ Destacaban especialmente determinadas fisuras horizontales de tracción en algunos arcos, en algunas ocasiones con separación frontal de hasta 4 mm. Entre sus labios y en otras con importantes corrimientos tangenciales, poniendo de manifiesto un trabajo muy distorsionado con respecto a las previsiones iniciales de Gaudí. En un reciente estudio, por elementos finitos, de una serie numerosa de arcos afectados, detectamos zonas traccionadas en la rosca inferior de la arquivolta, que coincidían con las figuras constatadas, tanto en la clave como en los arranques de algunos arcos, para geometrías y estados de carga concretos.

Eran numerosos los arcos fisurados a tracción, como consecuencia de la aparición de comportamientos imprevistos, derivados mayoritariamente de una manipulación asimétrica en su geometría.

²⁰ Eran bastante numerosos los arcos figurados a tracción, como consecuencia de la aparición de comportamientos imprevistos, derivados mayoritariamente de una manipulación asimétrica de su geometría. En algún arco los labios de la fisura habían llegado a separarse hasta 4 mm con corrimiento horizontal hacia el exterior. Nótese la alteración respecto al comportamiento previsto experimentalmente por Gaudí, ya comentado anteriormente.

4. Tratamiento de la figuración existente. En aquellos arcos y mamparas en que se detectaron pequeñas fisuras, se procedió a la inyección de morteros epoxidicos fluidos. Cuando las fisuras eran de mayor importancia, o el arco presentaba pandeos locales, se decidió el desmontaje de la zona afectada del elemento, procediendo inmediatamente a la reconstrucción adecuada. Si
