Sostenibilidad de conjuntos urbanos

herramientas de evaluación

Blanca Estela Jeremías-Campuzano*

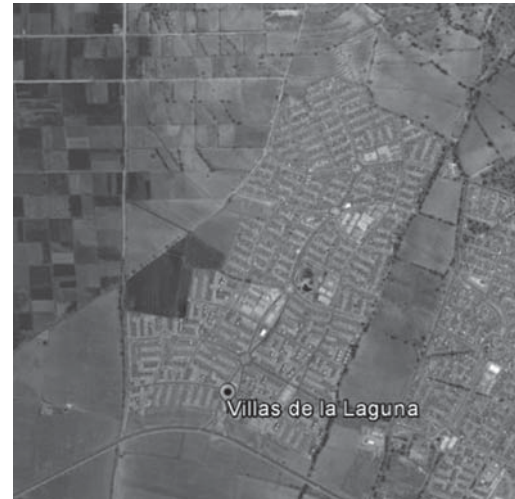
2. Imagen satelital del CU "Villas de la Laguna".
Fuente: Google earth.

La configuración espacial de todo el CU contempla áreas verdes tratadas y equipamiento urbano, áreas deportivas y jardines infantiles a distancia caminable de las viviendas, depósitos de residuos sólidos comunitarios, avenidas con camellones arbolados y estacionamientos con pavimento permeable, entre otros aspectos.

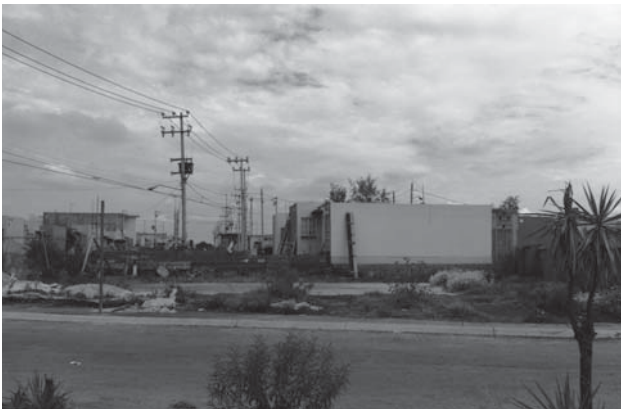
3. Falta de mantenimiento de las áreas verdes.
Fotografías de la autora.

En cuanto a la dotación del equipamiento educativo y espacios públicos recreativos, se observó que cuenta con los niveles de escuelas requeridos para su población, así como suficiente dotación de jardines vecinales, canchas deportivas y áreas verdes. No obstante, el mobiliario de estas instalaciones recreativas se encuentra en mal estado y la falta de mantenimiento de sus áreas verdes, sumado a la ausencia de iluminación, propicia la inseguridad.

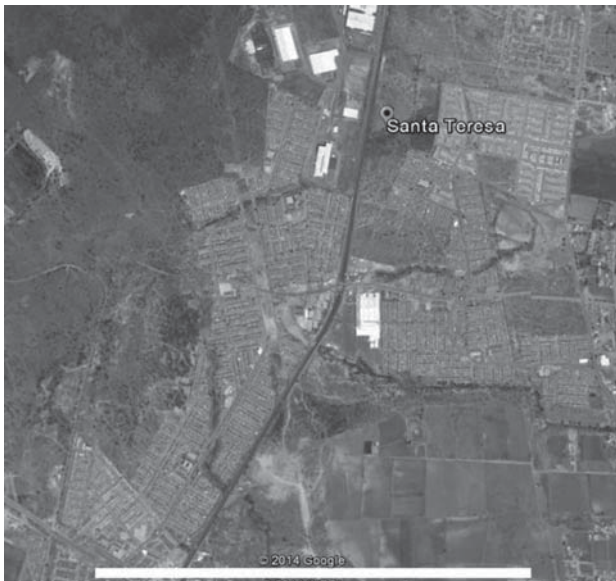
5. Imagen satelital del CU "Santa Terresa".
Fuente: Google Earth.

Su configuración espacial es irregular, conformando dos grandes sectores vinculados por una vialidad en sentido

norte-sur. Las áreas verdes son residuales sin tratamiento alguno y los equipamientos urbanos se distribuyen en las diferentes secciones sin corresponder a un plan maestro que asegure su cobertura a toda la población.

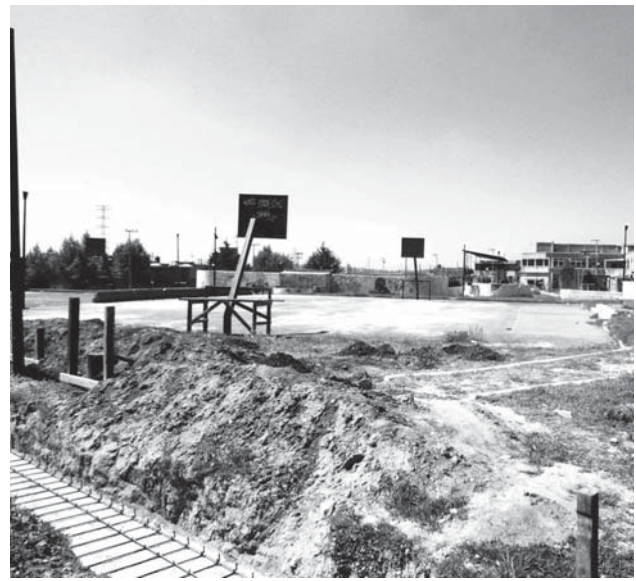
6. Estado de mantenimiento de cancha deportiva.

Exceptuando los centros educativos, los espacios públicos recreativos, el centro de salud y el mercado público, no cubren los requerimientos de sus habitantes y en algunos sectores no tienen buena accesibilidad (distancia caminable). Respecto a la conservación de las instalaciones recreativas, se encuentran en muy mal estado, evidenciando falta

de mantenimiento. El centro comunitario existente no está en funcionamiento y se identificó ausencia de biblioteca pública, casa de cultura, así como de un parque urbano dada la población del CU.

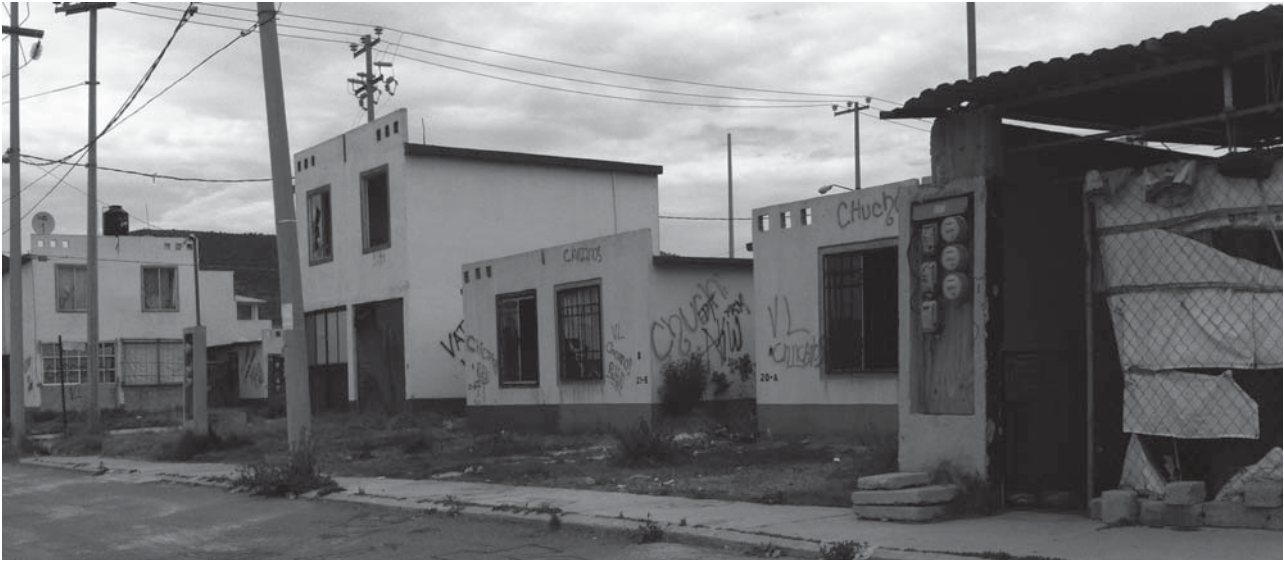
7. Viviendas abandonadas y vandalizadas, diciembre 2014.

El deterioro de la calidad del conjunto habitacional y la falta de espacios públicos de convivencia social generan apatía por participar en actividades que benefician a la comunidad. Si a esto se suma la insatisfacción por el tamaño reducido de la vivienda y la inseguridad, se puede explicar el número de viviendas abandonadas que presentan ambos CU.
