**“AZOTEAS VERDES HORIZONTALES:  
TERMOHIGROMETRIA EN EDIFICACIONES DE  
BIOCLIMAS SEMIFRIOS”**

TESIS QUE PARA OBTENER EL GRADO EN MAESTRÍA EN CIENCIAS  
EN ARQUITECTURA

**DAMIÁN ELIZARRARAS AMBROCIO**

Noviembre 2011.

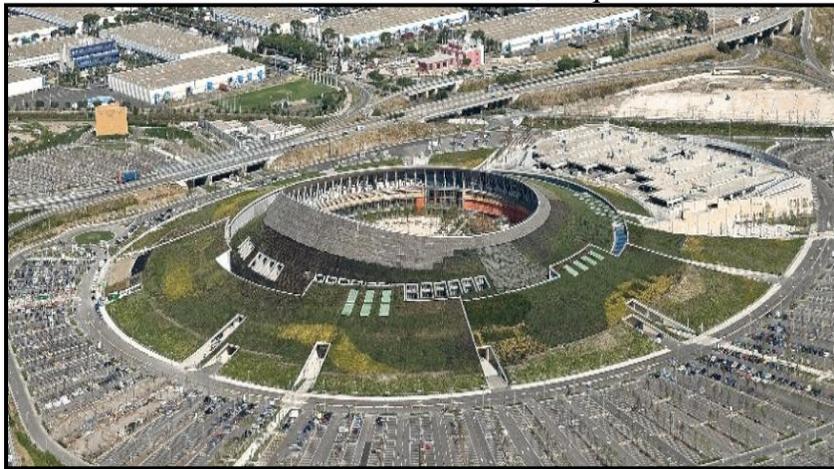
Foto 9. Centro comercial Vulcano Buono, Arq. Renzo Piano

En el año 2007 se construye El Vulcano Buono proyectado por el Arquitecto Renzo piano. El cual es un centro comercial en forma de cráter (Ver foto 9) con un techo verde en pendiente, ubicado en el sur del distrito de Nola, en Italia. Cuenta con una superficie naturada de 87.750 m<sup>2</sup>.

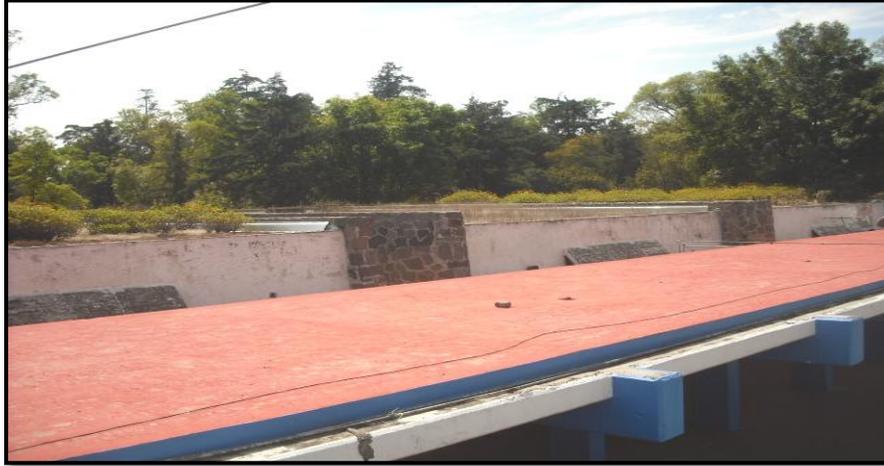
Foto 12. Techos de Auditorios enverdecidos con “Sedum” en Chapingo

En la parte superior de los auditorios (Ver foto 12) se encuentra la construcción del techo verde en donde se utilizó la vegetación “Sedum” planta que se adapta a las sequías, debido a su capacidad de almacenar agua en sus hojas, generan el ahorro en el mantenimiento de riego, por ello son aptas para cualquier tipo de clima y lugar. (Stepenson,1994:30).

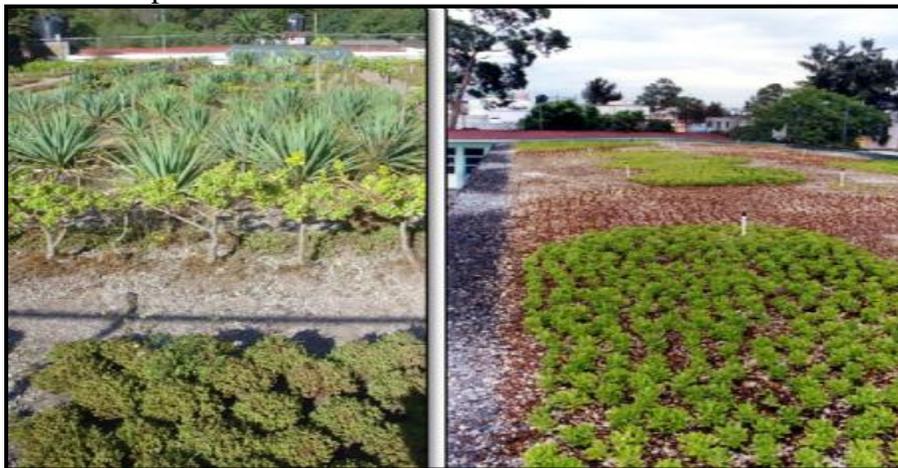
Foto 13. Superficie naturalizada en CICEANA

En el Centro de Información y Comunicación Ambiental de Norteamérica (CICEANA) ubicado en Av. Progreso # 3, Col. del Carmen Coyoacán, se encuentra una superficie de 530 m<sup>2</sup> (ver foto 13). En donde se aprecia un sistema extensivo.

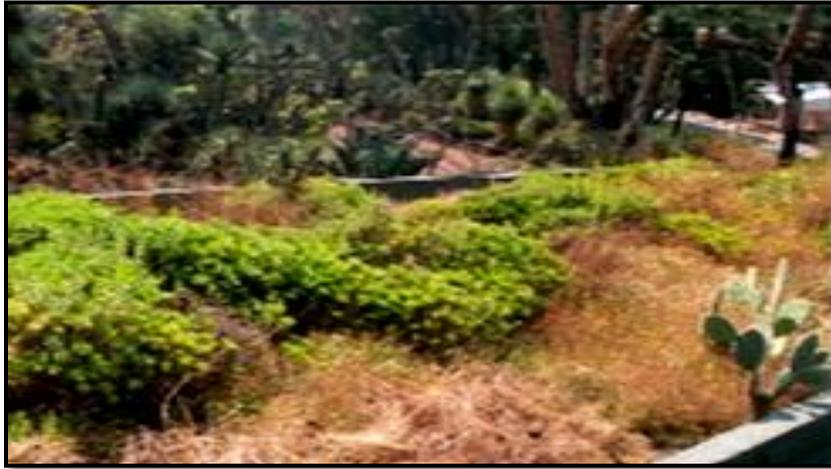
Foto 14. Jardín Botánico UNAM México DF.

El edificio del Jardín Botánico de la UNAM cuenta con una cubierta verde de 315 m<sup>2</sup>. En donde se han probado distintos tipos de especies vegetales (ver foto 14). En donde se aprecia un sistema extensivo con cactáceas, sedum y otras especies vegetativas de la región.

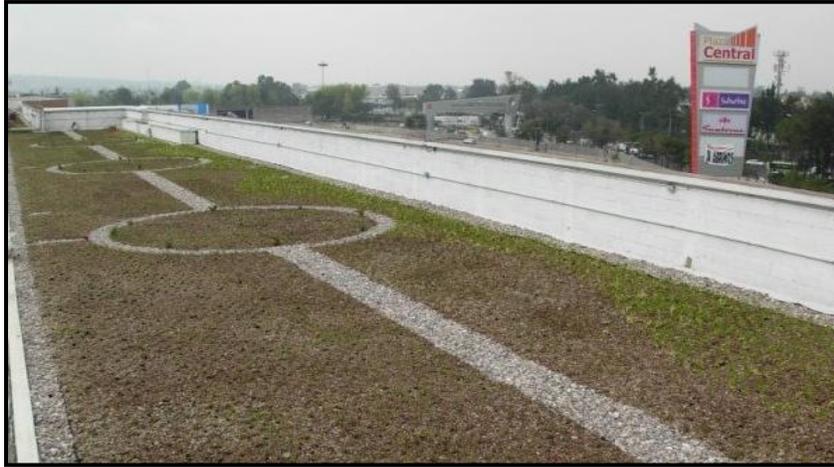
Foto 18. Centro comercial “Plaza Central”.

El Centro comercial “Plaza Central”, ubicada en Canal del Río Churubusco No. 1635, Col. central de Abasto cuenta con un área de 3000 m<sup>2</sup> (Ver foto 18) las orillas de la azotea están delimitadas en su perímetro con una franja de naturación de aproximadamente 1.5 m de ancho y sólo una de las esquinas de este espacio tiene un área rectangular de naturación.

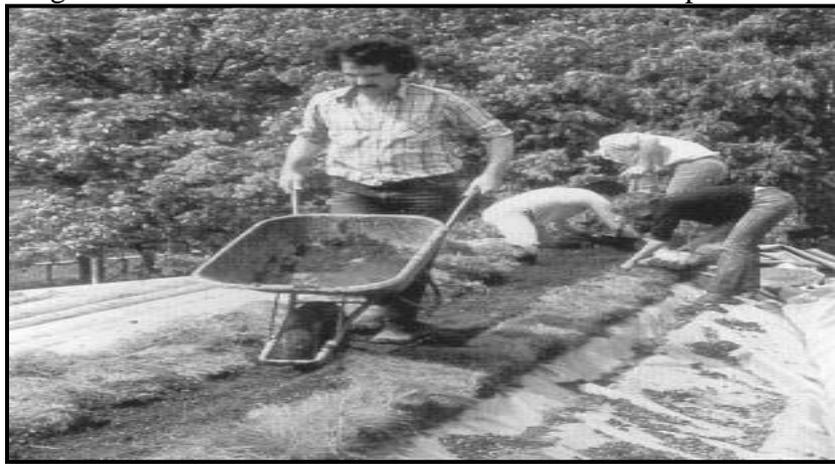
Imagen 11. Construcción de techos verdes con fuerte pendiente.

Para los enjardinados en los techos empinados que son de 40° en adelante, el autor hace la aclaración de que se les deben construir como si fuera un muro (Ver imagen 11) es decir poner una capa de sustrato, una vez que este enraíce es decir se fije, se le coloca encima de este otra capa de sustrato, con el fin de evitar deslizamientos de los sustratos.

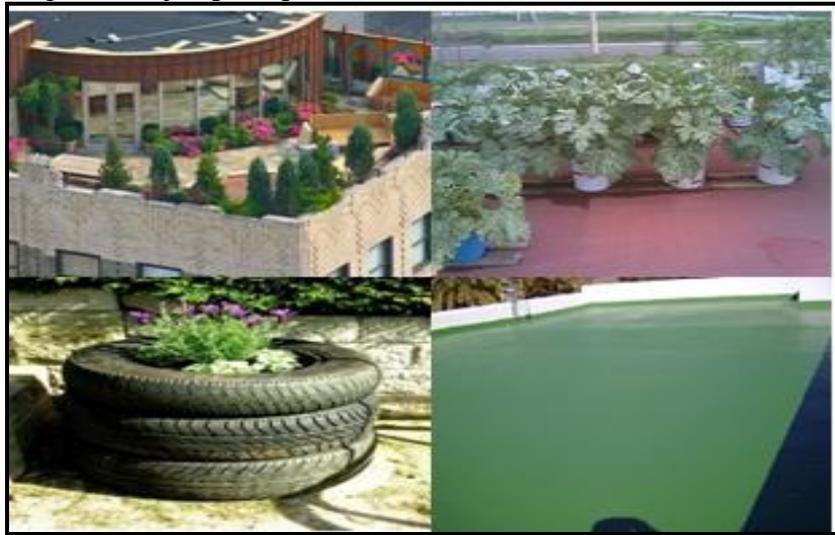
Imagen 15. Ejemplos que no son considerados como azotea verde.

De tal modo que solo colocar en una parte de la superficie a natural vegetación o simular este sistema constructivo (Ver imagen 15), como por ejemplo: pintar de color verde la cubierta o azotea, poner elementos artificiales hechos por diversos materiales como plásticos, cauchos, entre otros materiales de los cuales, se derivan productos como las macetas, botellas, cubetas, llantas, así como otros tipos de contenedores a los cuales se les pueda introducir elementos como tierra, abono, agua y plantas, no es considerado como un sistema de azotea verde.

Ya que no cumplen con el principio de ser aplicados sobre toda la superficie de la azotea, es decir que la capa de tierra y la vegetación puesta sobre la misma, descansa directamente sobre toda la parte superior del elemento constructivo llamado losa o azotea. Este autor aun faltaría que mencionara detalles técnico-constructivos para completar su trabajo en donde se tocara temas como los autores ya vistos, en donde falta información sobre las inclinaciones de este sistema constructivo y procedimiento para su correcta ejecución.

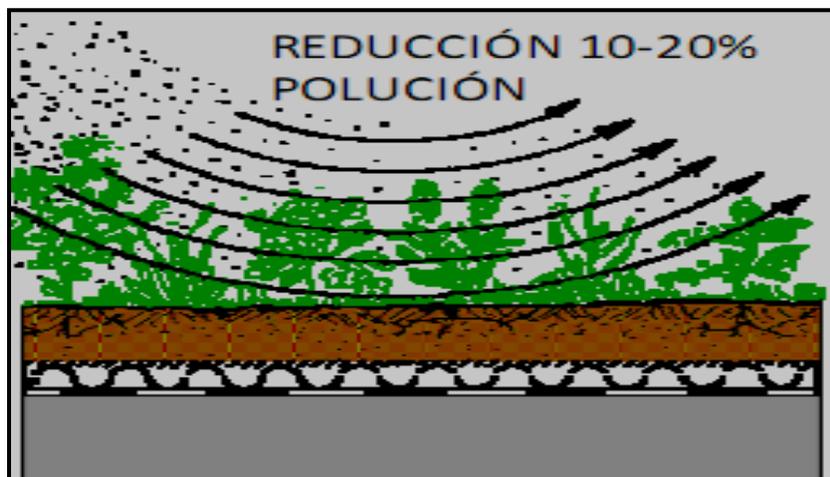
Imagen 18. Limpieza del aire por la vegetación

Las cubiertas ajardinadas tienen un efecto de filtro para el aire, (Ver imagen 18) reduciendo así substancialmente la contaminación de polvo y aerosoles, así contribuyen a reducir elementos tóxicos en la atmósfera.

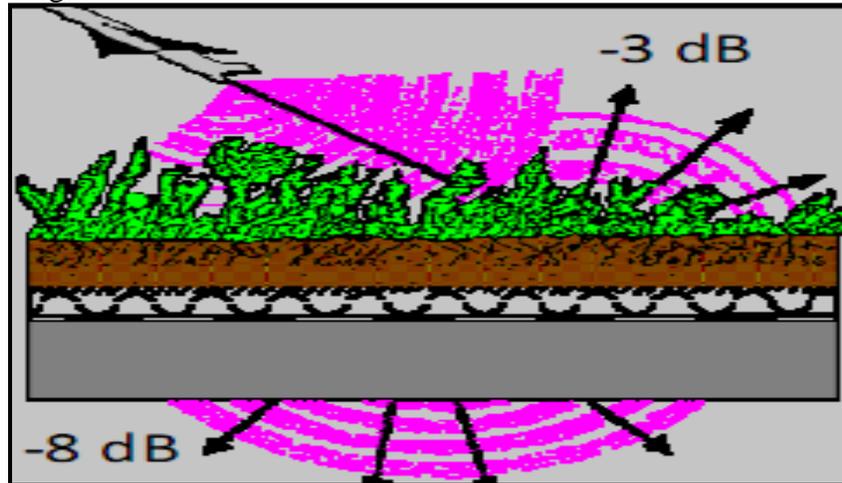
Imagen 19. Reducción de ruido

Las cubiertas ajardinadas reducen la reflexión sonora, es decir el ruido, (Ver imagen 19), hasta 3 dB y son capaces de mejorar la insonorización hasta 8 dB. Así, son ideales para edificios rodeados de focos ruidosos, (Lardin; 2009: 16).

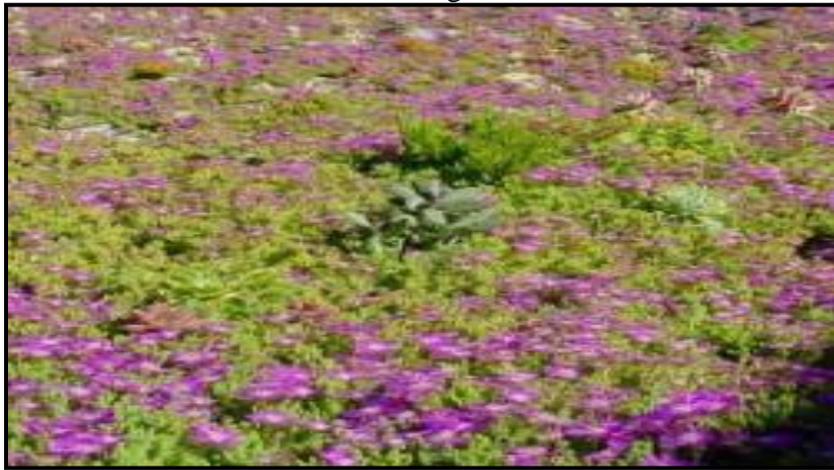
Foto 28. Plantas de una cubierta vegetal extensiva

Las cubiertas vegetales extensivas (Ver foto 29) se componen de las siguientes características:

- Tienen un grosor del sustrato máximo de 15 cm.
- Su peso va de los 100-250 kg/m<sup>2</sup> (contemplando la saturación de agua contenida en los mismos)
- Muy bajas necesidades de mantenimiento
- Limitada elección de especies vegetales.

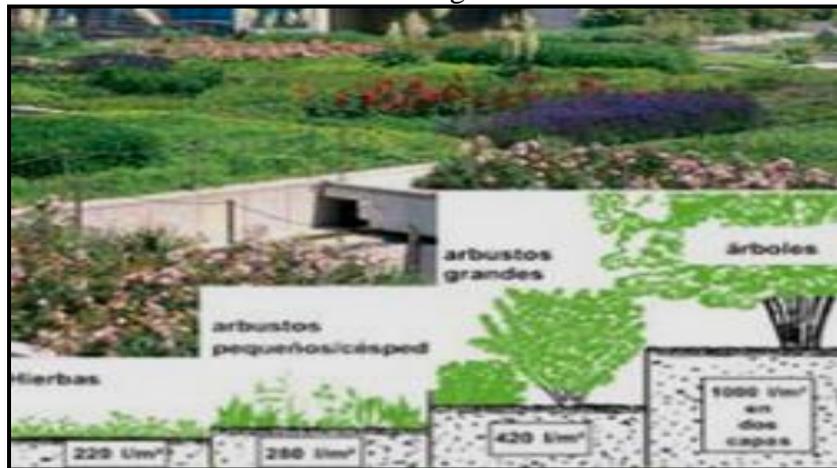
Foto 29. Plantas de una cubierta vegetal intensiva

Las cubiertas vegetales intensivas, (Ver foto 30) se componen de las siguientes características:

- Grosor del sustrato mayor a 15 cm.
- Peso es mayor a 250 kg/m<sup>2</sup> (contemplando la saturación de agua contenida en los mismos).
- Mayores necesidades de mantenimiento
- Múltiples posibilidades de elección de especies
- Es económicamente de mayor inversión y costo. (Carroquiño; 2009: 6).

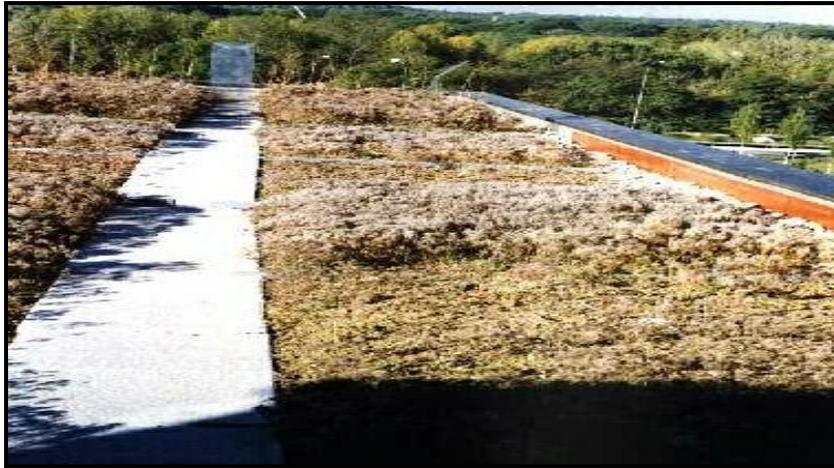
Foto 35. Cubierta ecológica sobre el edificio de Fitotecnia

por medio de un cálculo determinar el valor de conductividad térmica equivalente del sustrato y capa vegetal, utilizando las ecuaciones de balance térmico, El estudio se realizó de cuatro formas diferentes: 1) cerrada durante las 24 horas. 2) cerrada durante el día y abierta en la noche; 3) abierta las 24 horas; 4) abierta durante el día y cerrada en la noche. La herramienta utilizada para el estudio fue el Cálculo de Evolución de Temperaturas Interiores, con la colocación de sensores de temperatura en cada capa de los sustratos.

Para el cálculo de la conductividad térmica equivalente se han utilizado los datos procedentes de la parcela experimental número 8, localizada sobre el forjado original del edificio de la ETSIA. Esta cubierta ecológica está ubicada en una parcela de 8,6 m<sup>2</sup> (2 x 4,3 m), y está compuesta por (Ver imagen 21): una capa de plantas, con 10 cm de altura; 8 cm de sustrato, compuesto por corteza de pinos mezclada con lodos

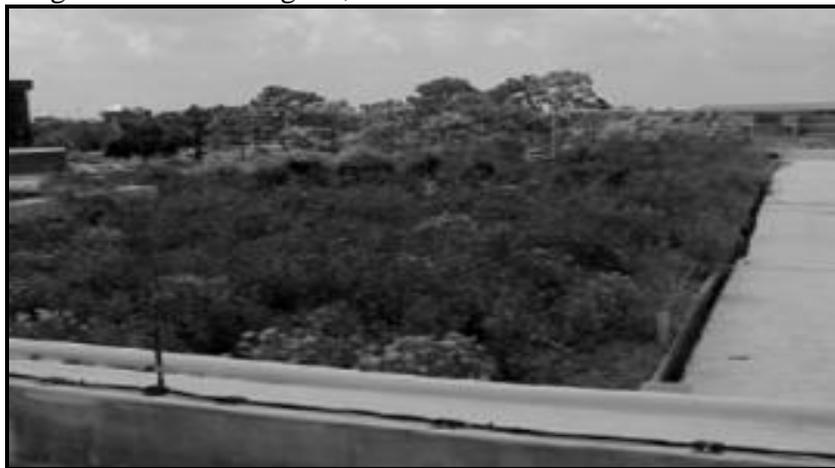
Imagen 22. Azotea vegetal, ubicada en la universidad de florida.

Instrumentos de medición: la prueba se realizó en una azotea que midió 307m<sup>2</sup> de los cuales en una mitad de la misma superficie es decir 153.5 m<sup>2</sup> solo se colocó una membrana de color claro, mientras que en la otra mitad se colocó la misma membrana con una cubierta vegetal de pasto y plantas pequeñas nativas de Florida que cubrían la superficie. El espesor del sustrato fue de 0.15m a 0.20m y la vegetación de hasta 0.60m de altura.

La cubierta vegetal se regó dos veces a la semana aproximadamente durante 15 minutos, con agua pluvial captada. Se realizaron pruebas de reflectancia el 18 de agosto de 2005, de acuerdo a las normas ASTM Standard E1918-97 methodology.

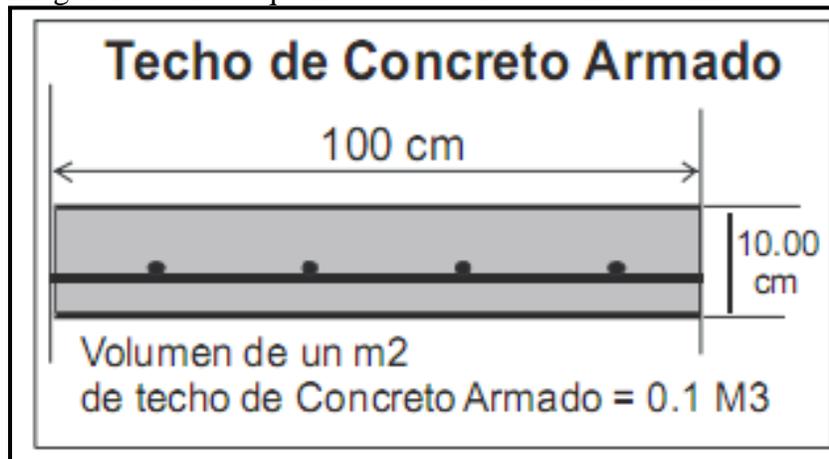
Imagen 25. Corte esquemático de techo de concreto armado

El techo de concreto armado (Ver imagen 25), es una placa monolítica de 10 cm. de espesor. Compuesta de cemento, arena y grava, con un armado de acero, pudiendo ser con varilla corrugada de 3/8", o mallas electro soldadas, para contrarrestar los refuerzos de tensión.

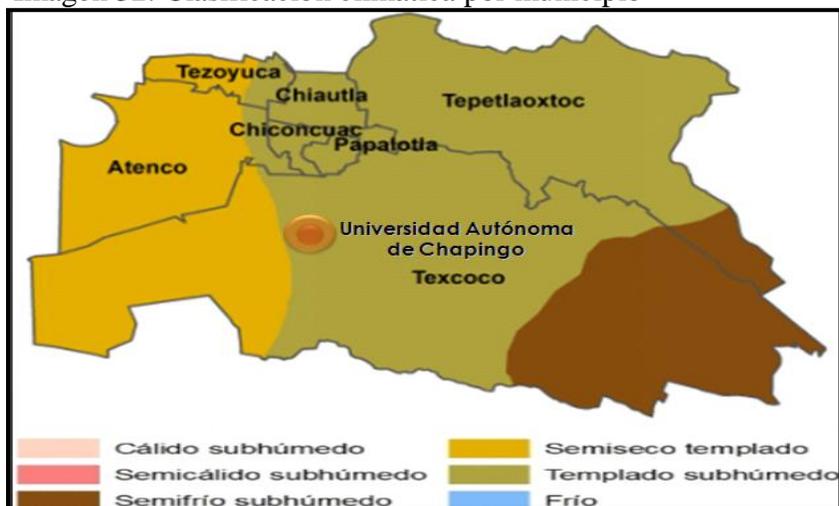
Imagen 32. Clasificación climática por municipio

De la tabla anterior se desprende la clasificación (Ver imagen 32) con sus respectivas características climáticas de cada municipio en la cual la Universidad Autónoma de Chapingo, se encuentra ubicada en el clima templado subhúmedo.

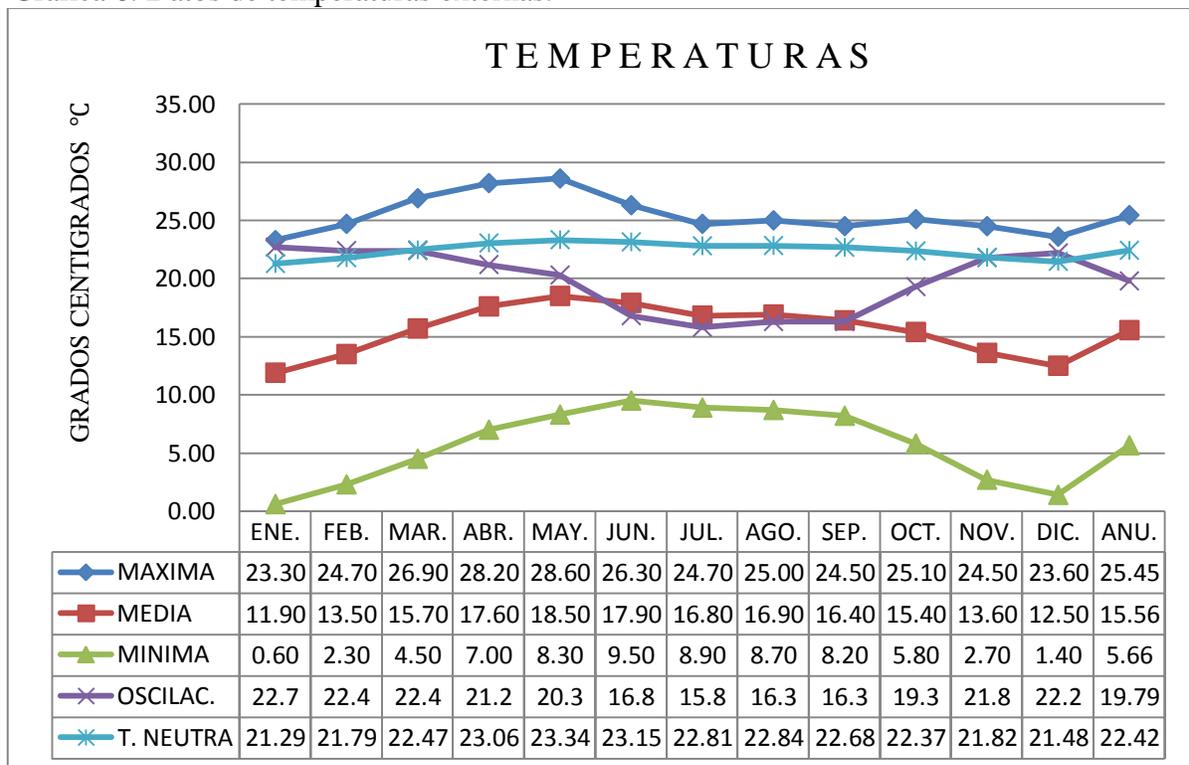
Grafica 6. Datos de temperaturas externas.

En la grafica 6. Se muestra la información obtenida sobre las temperaturas, a partir de estos datos se hizo un análisis en los 4 periodos estacionales del año, para determinar las variaciones de temperaturas existentes en cada mes del caso de estudio presente, clasificándolos en el siguiente orden: Primavera, es la estación con la temperatura predominante de mayor escala y comprende los meses de: Marzo. Es el mes del año en el cual empieza a incrementarse la temperatura. Con 26.90 °C. Abril. Sigue incrementándose la temperatura a 28.20 °C para culminar en Mayo con 28.60 °C. a partir de Junio baja a 26.30 °C con respecto al mes anterior empieza a descender la temperatura presentando 2.3 °C menos.

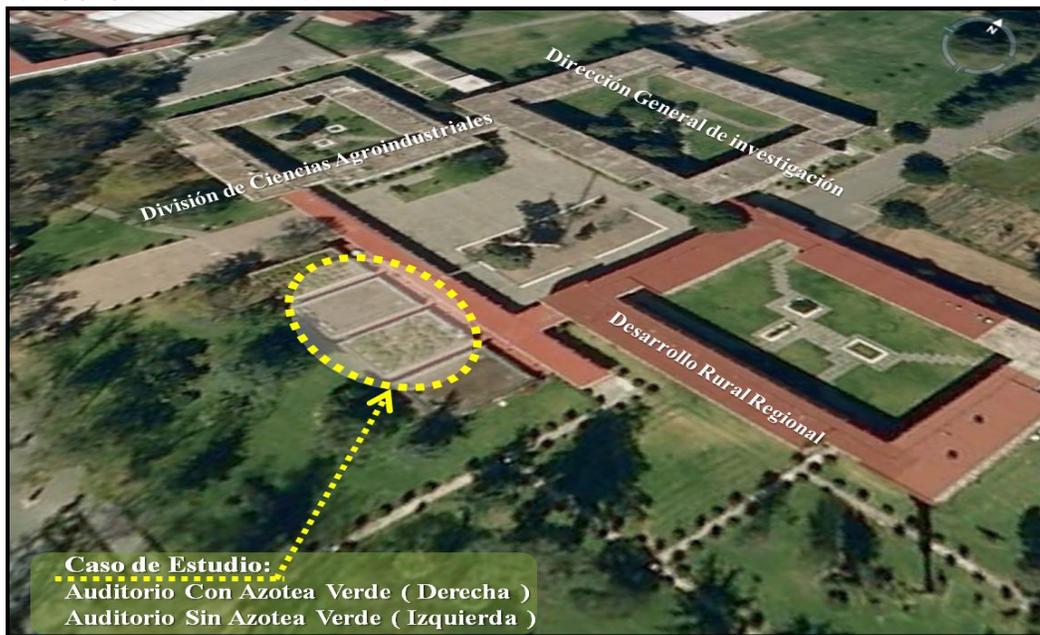
Foto 38. Ubicación del caso de estudio.

a) Físico: Como ya se ha venido refiriendo en capítulos anteriores, el caso de estudio presente son los dos auditorios (Ver foto 40) conocidos por estudiantes y profesores de la Universidad Autónoma de Chapingo como “Catacumbas” los cuales tienen colindancia al norte con la dirección general de investigación del área de agronomía, al sur con la biblioteca central, al este con el edificio rural regional y al oeste con la división de ciencias agroindustriales. El terreno en donde se encuentra edificado el caso de estudio es plano y alrededor de los mismos los rodea vegetación de diversas especies como césped, arboles de raíz profunda entre ellos Laurel, Pino, Palmeras, Cedro blanco, Encino y arbustos como el abeto y cetos (Ver foto 40) dicha vegetación dota a esta edificación de un aspecto visualmente agradable y estético que integra a las construcciones de alrededor con la naturaleza.

Es importante resaltar que en la foto presente se aprecian los cambios de materiales que recubren las superficies del suelo en donde están edificados los auditorios, al norte existe una plaza con un piso revestido de concreto hidráulico, mientras que del lado sur es decir la parte posterior de los auditorios, la superficie del suelo esta revestida de la vegetación, Esta observación será objeto de análisis en un apartado más adelante, a fines de saber si esta característica incide sobre el comportamiento climático al interior de los auditorios.

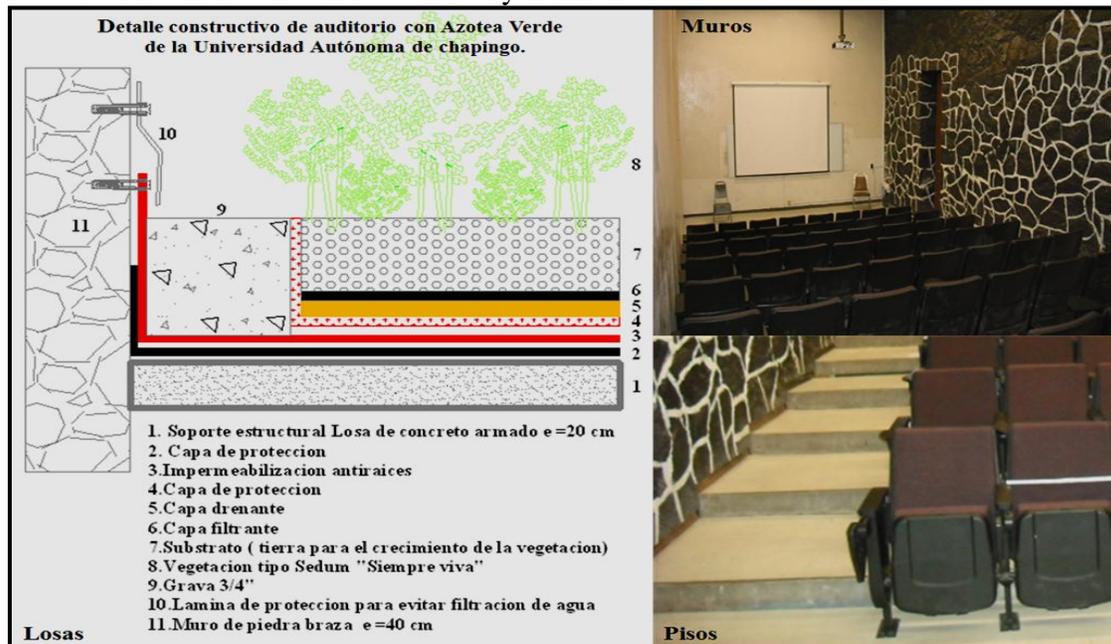
Foto 40. Materiales en sentido vertical y horizontal del caso de estudio

c) Arquitectónico: La expresión formal de los auditorios está conformada por los materiales empleados para la construcción de los mismos, los cuales generan la envolvente arquitectónica que cuenta con elementos que se manifiestan en dos sentidos (Ver foto 40):

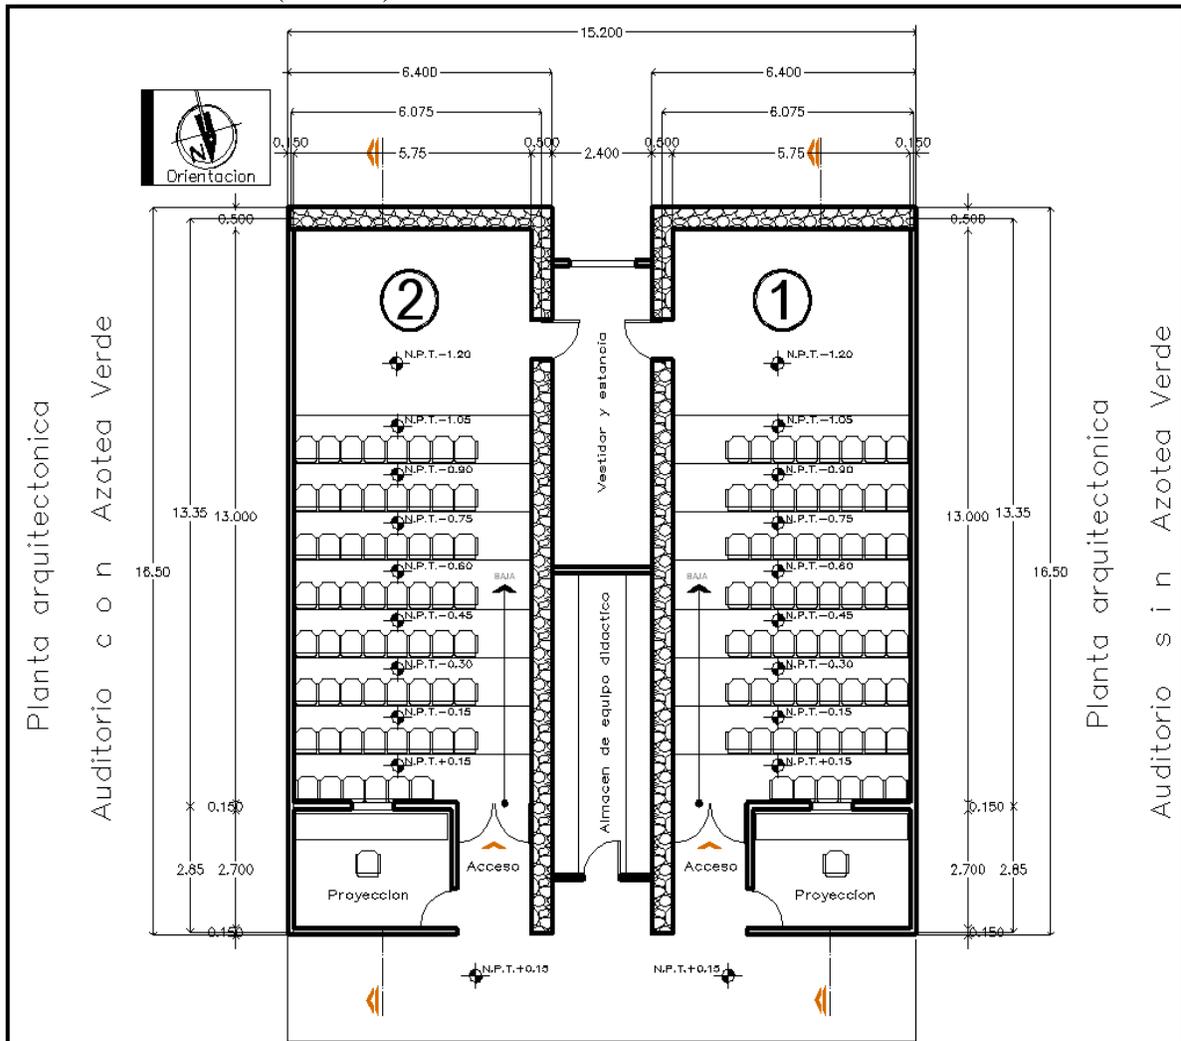
Imagen 33. Plantas arquitectónicas de auditorios con azotea verde (izquierda) Y sin azotea verde (derecha).

En este recurso se presenta las dimensiones de los auditorios (Ver imagen 33), en los cuales se pretende hacer la prueba al interior de cada uno por medio de un instrumento que más

adelante se mencionara a detalle, el cual monitorea las variables Termohigrometricas correspondientes a este estudio.

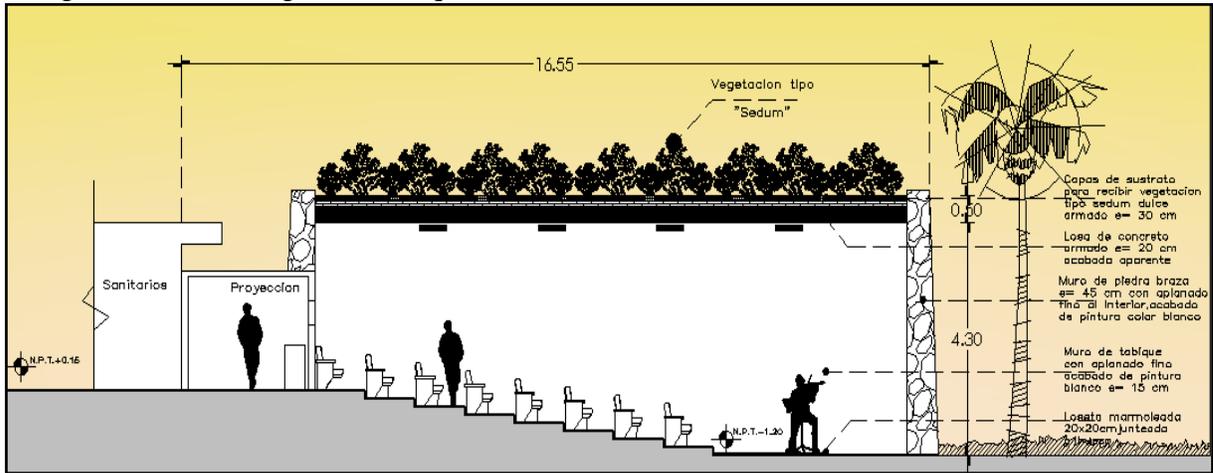
Imagen 34. Corte longitudinal arquitectónico del A4 (auditorio con azotea verde).

La configuración constructiva de los espacios arquitectónicos internos de los auditorios se caracterizan por una geometría simple, en donde predomina la línea recta en sentido horizontal y vertical, en la parte superior que cubre a dicho espacio, se llevo a cabo la construcción de una azotea verde (Ver imagen 36) la cual está compuesta por vegetación denominada “sedum” con un espesor de capas igual a 40 cm.

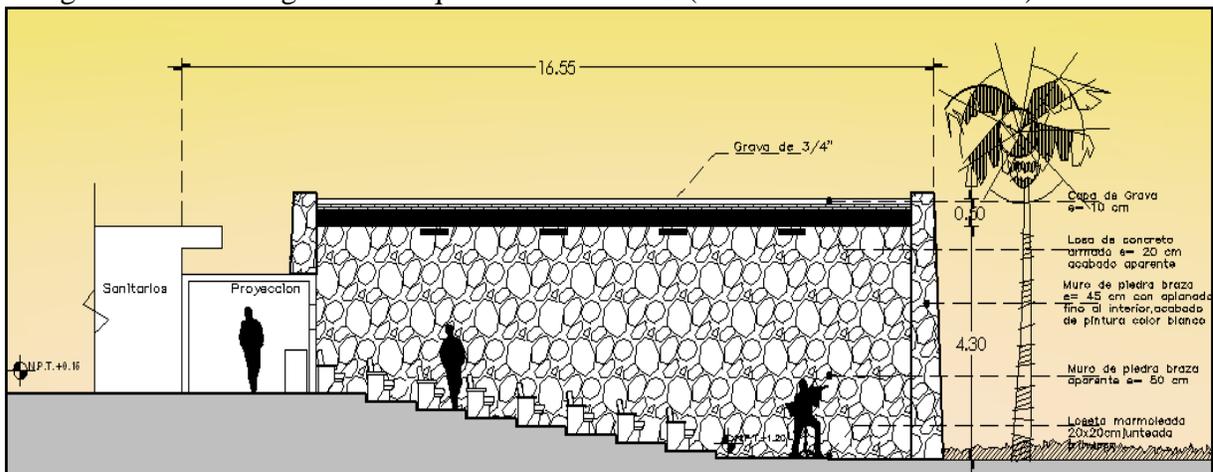
Imagen 35. Corte longitudinal arquitectónico del A3 (auditorio sin azotea verde)

En contra posición en el auditorio que no se tiene construida la azotea verde, en la cubierta se tiene los materiales convencionales de impermeabilización con un acabado final de grava contando con un espesor total de 15 cm.

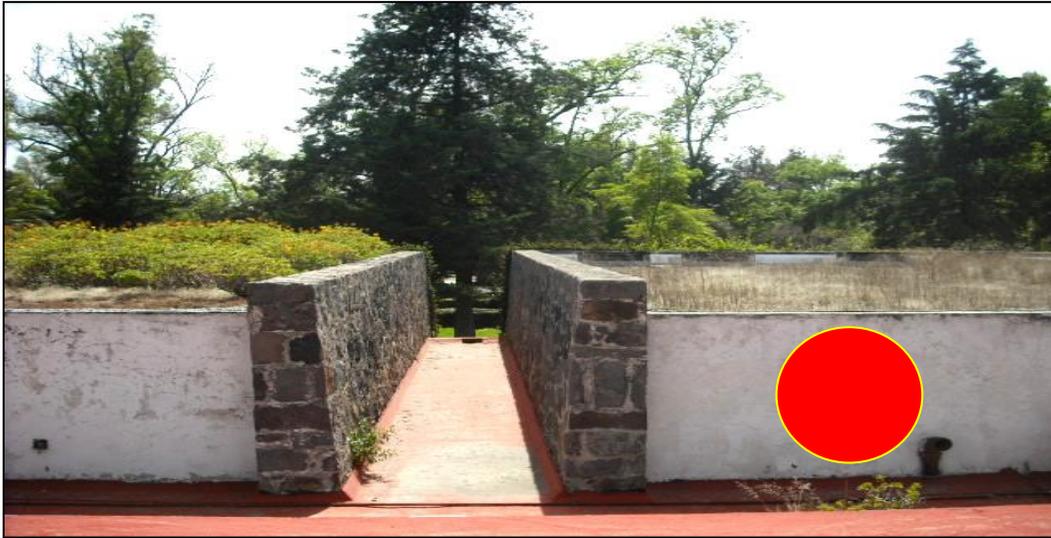
Foto 47. Vista del espacio exterior de los auditorios con y sin azotea verde.

En los siguientes recursos se presenta el trabajo que se realizo para obtener el levantamiento exterior de información fotográfica donde se presentan las cubiertas que comprenden al objeto de estudio, en donde se presenta primeramente a la azotea sin vegetación (Ver foto 49,50).

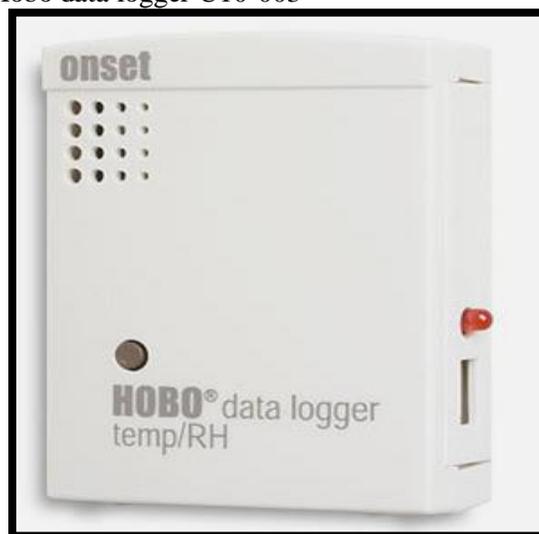
Foto 51. Instrumento de monitoreo  
Hobo data logger U10-003

Para la adquisición de la temperatura de bulbo seco y humedad relativa, se utilizan 2 dispositivos de adquisición de datos denominados HOBO modelo U10-003 de la compañía ONSET (Ver foto 53), los rangos de operación de este dispositivo para la temperatura, son entre los  $-20^{\circ}\text{C}$  y  $70^{\circ}\text{C}$ , y para la humedad relativa se encuentra entre el 25% al 95% con un margen de error de  $0.4^{\circ}\text{C}$ , según los datos del fabricante.

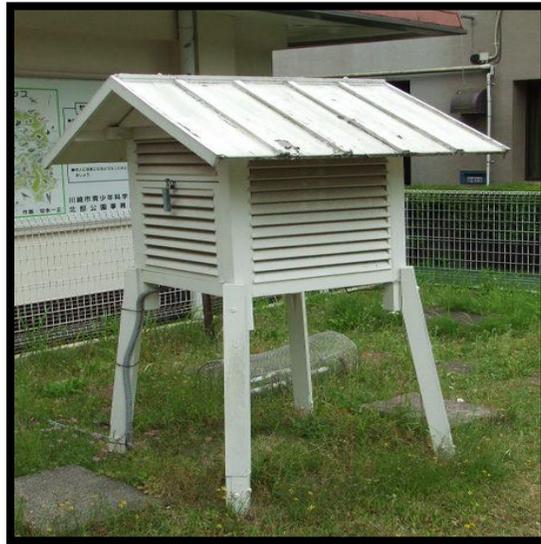
Foto 52. Garita de Stevenson

- Termómetro de máxima y de mínima, que medirá las temperaturas exteriores actuales y dejara registradas las temperaturas máximas y mínimas del día anterior. Sus datos son dados en grados centígrados o la escala de Celsius (°C).
- Higrómetro. Medirá el grado de humedad del aire exterior, la medida se indica en porcentaje (%).

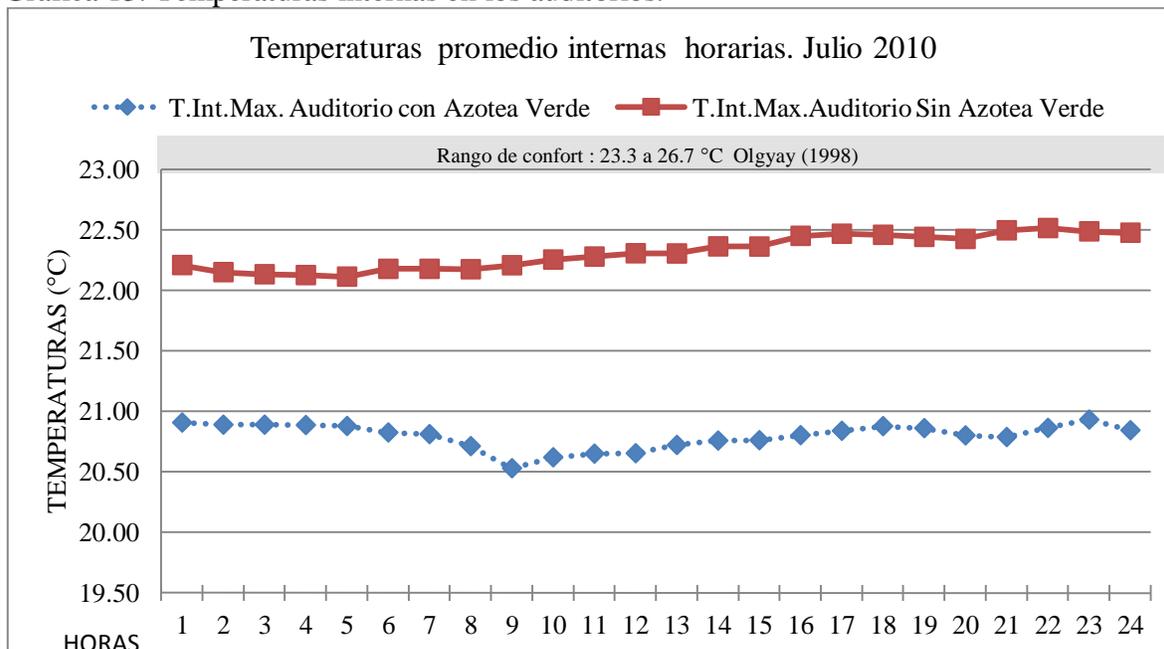
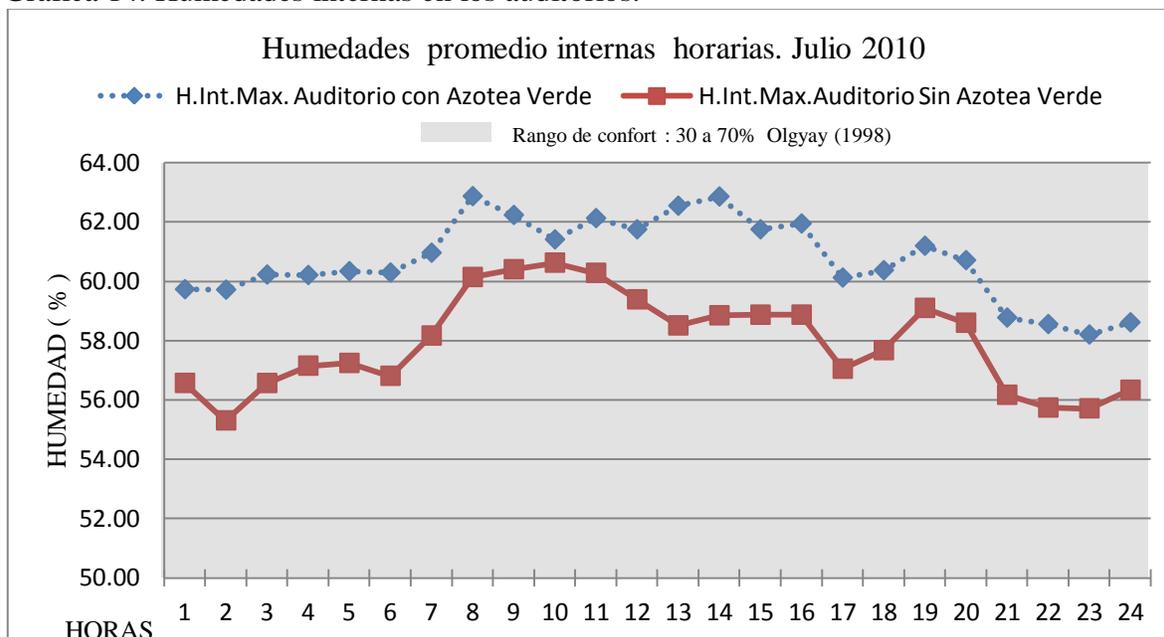
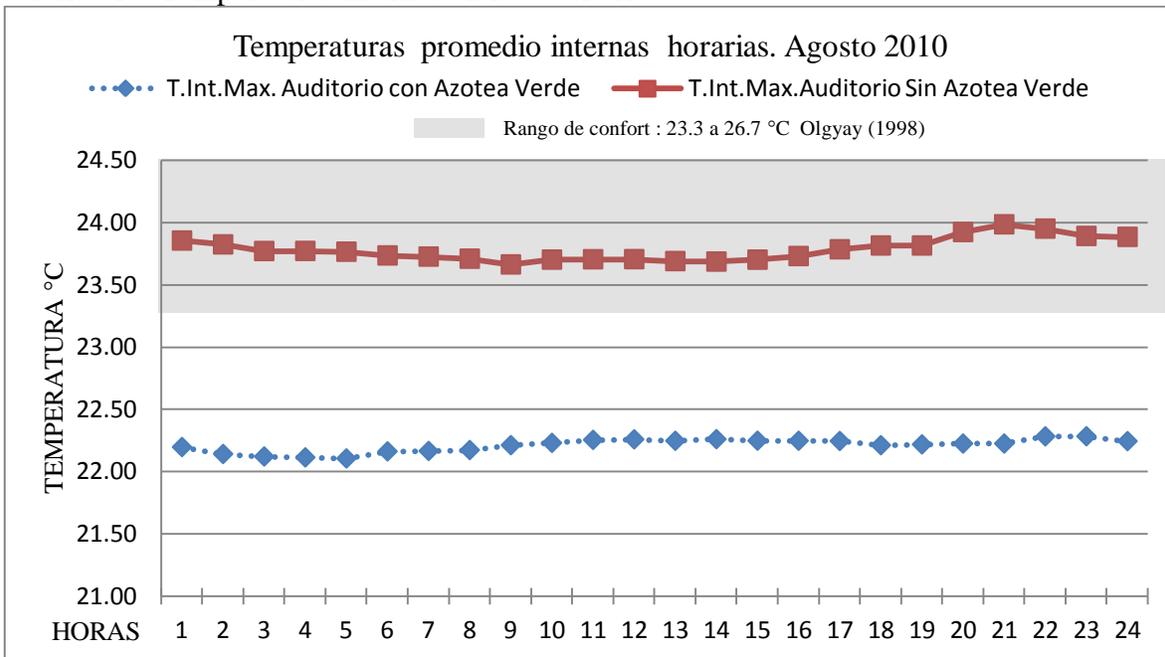
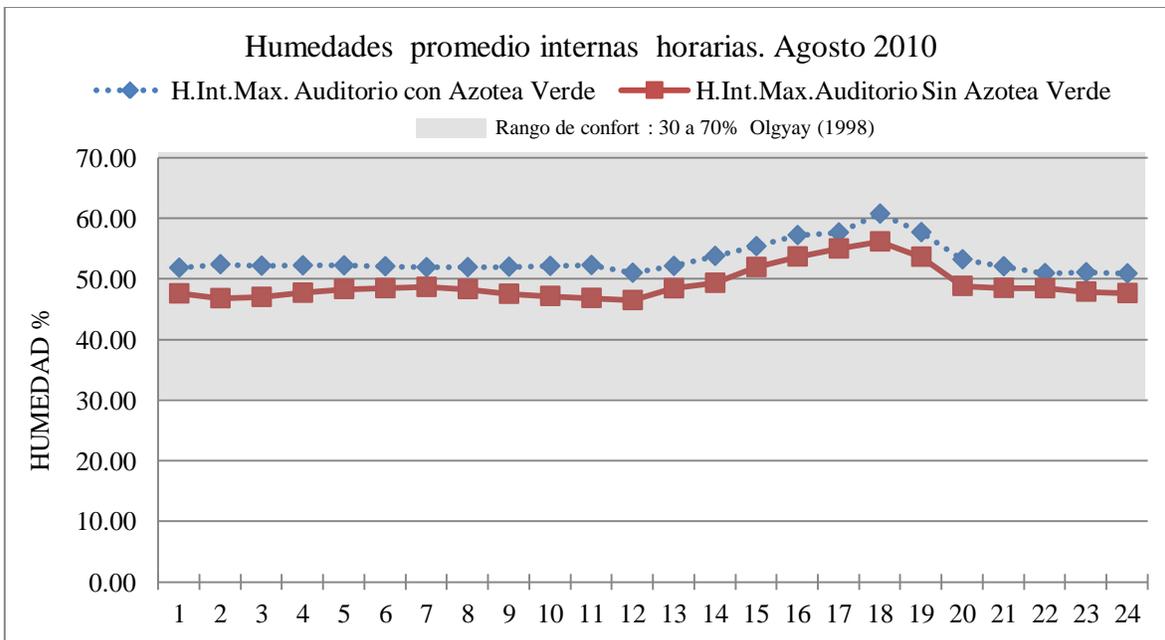
**GRAFICAS DE TEMPERATURAS Y HUMEDADES RELATIVAS HORARIAS  
MENSUALES AL INTERIOR DEL AUDITORIO 3. (SIN AZOTEA VERDE)  
AUDITORIO 4. (CON AZOTEA VERDE).**

Grafica 13. Temperaturas internas en los auditorios.

Grafica 14. Humedades internas en los auditorios.

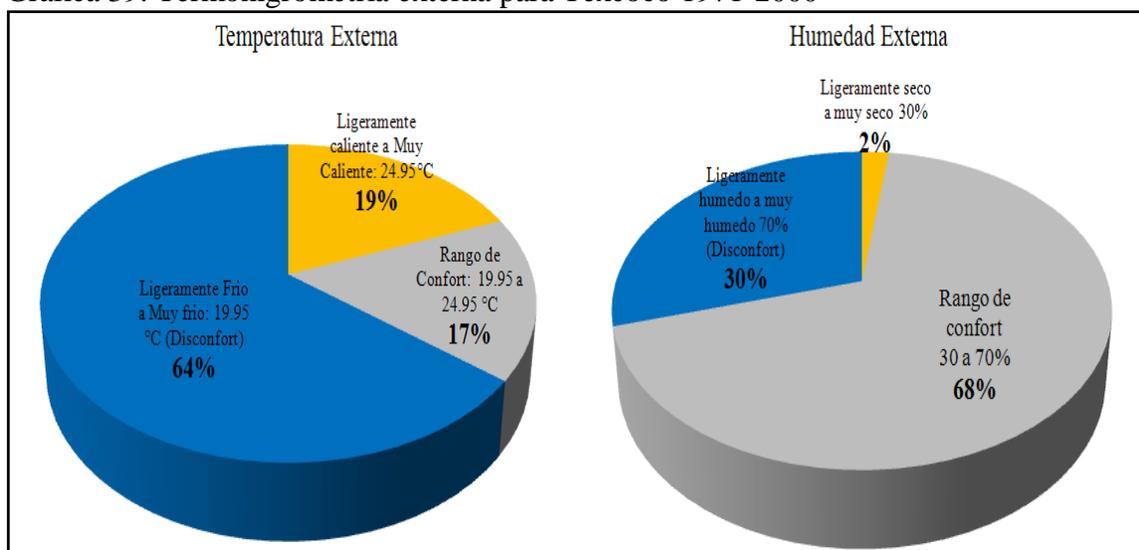
Grafica 39. Termohigrometria externa para Texcoco 1971-2000

En la grafica anterior se comprobó que un bioclima semifrío, está compuesto de un gran contenido de humedad relativa, la cual influye en la disminución de la energía térmica, de tal modo el comportamiento higrométrico exterior, reflejo que la mayor parte del año se encuentra dentro de las preferencias de bienestar humano (68%) y un disconfort mínimo (30%) en contraste el comportamiento térmico exterior, indica que las condiciones del termopreferendum ( $T_n=22.45^{\circ}\text{C}$  anual) es ligeramente aceptado en una porción mínima

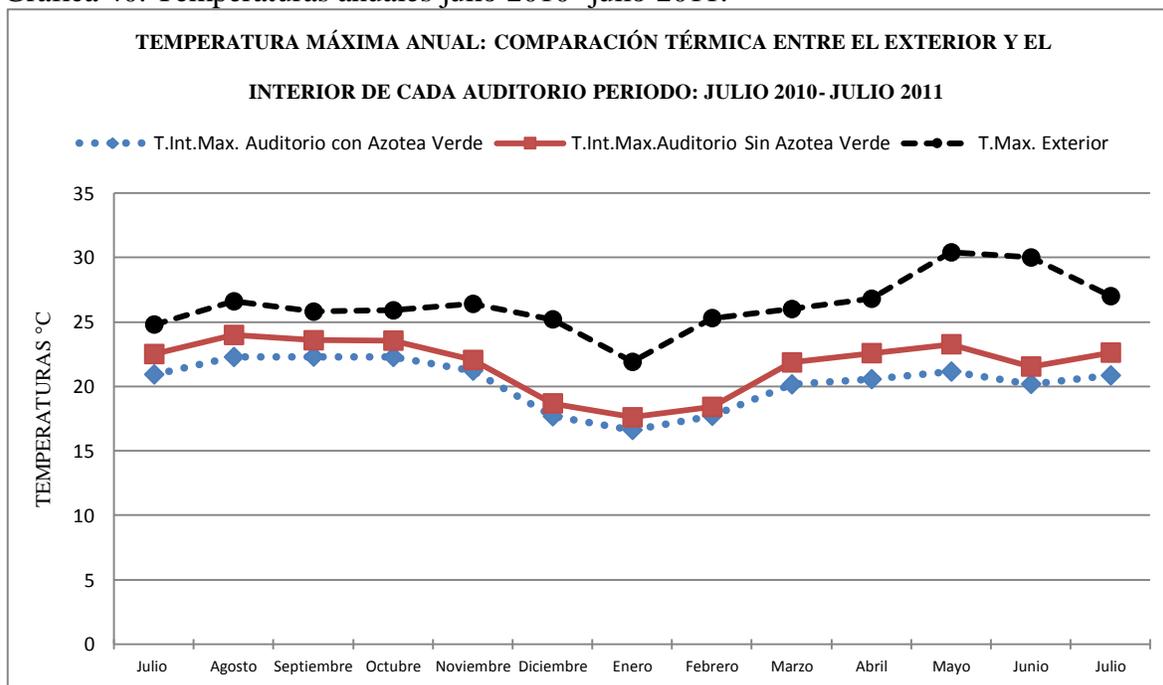
Grafica 40. Temperaturas anuales julio 2010- julio 2011.

Este recurso nos muestra los cambios de esta variable dados en el año, en el cual se aprecia que la curva de temperatura interior anual del A3 (auditorio sin azotea verde) suele ser de

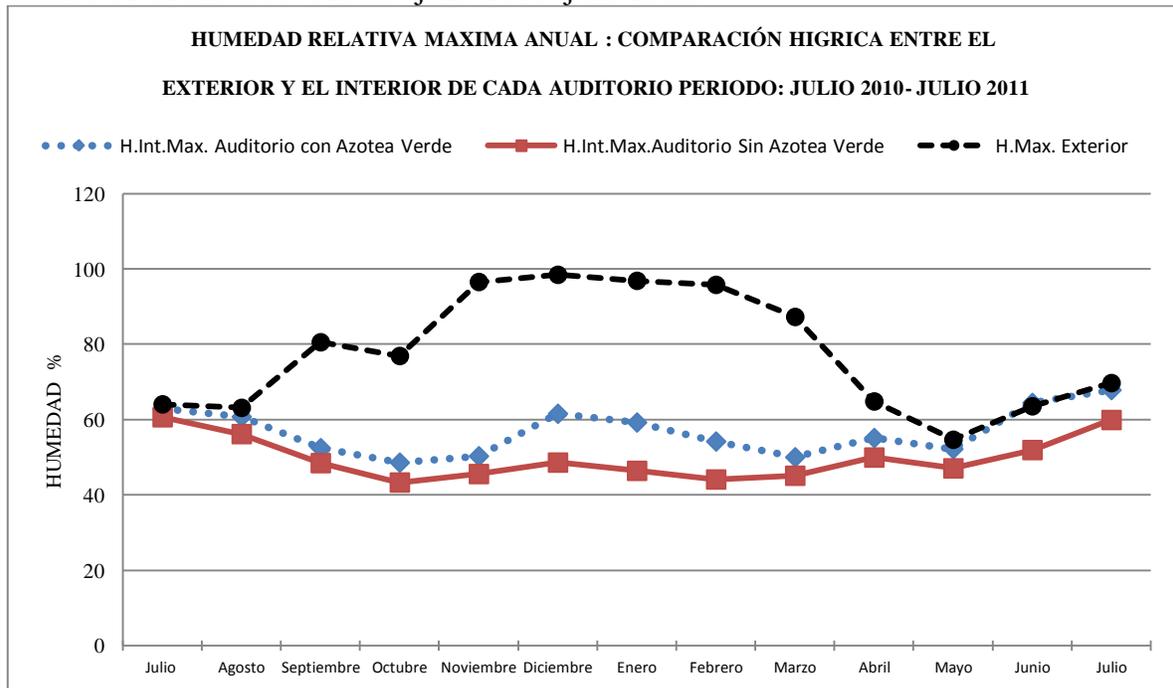
Grafica 41. Humedades anuales julio 2010- julio 2011.

En comparación de la humedad externa, se pudo identificar el cambio que tienen los auditorios con respecto a esta variable, observándose cómo estos reducen su nivel higrico al interior en el cual se aprecia que la curva de humedad interior anual del A4 (auditorio con

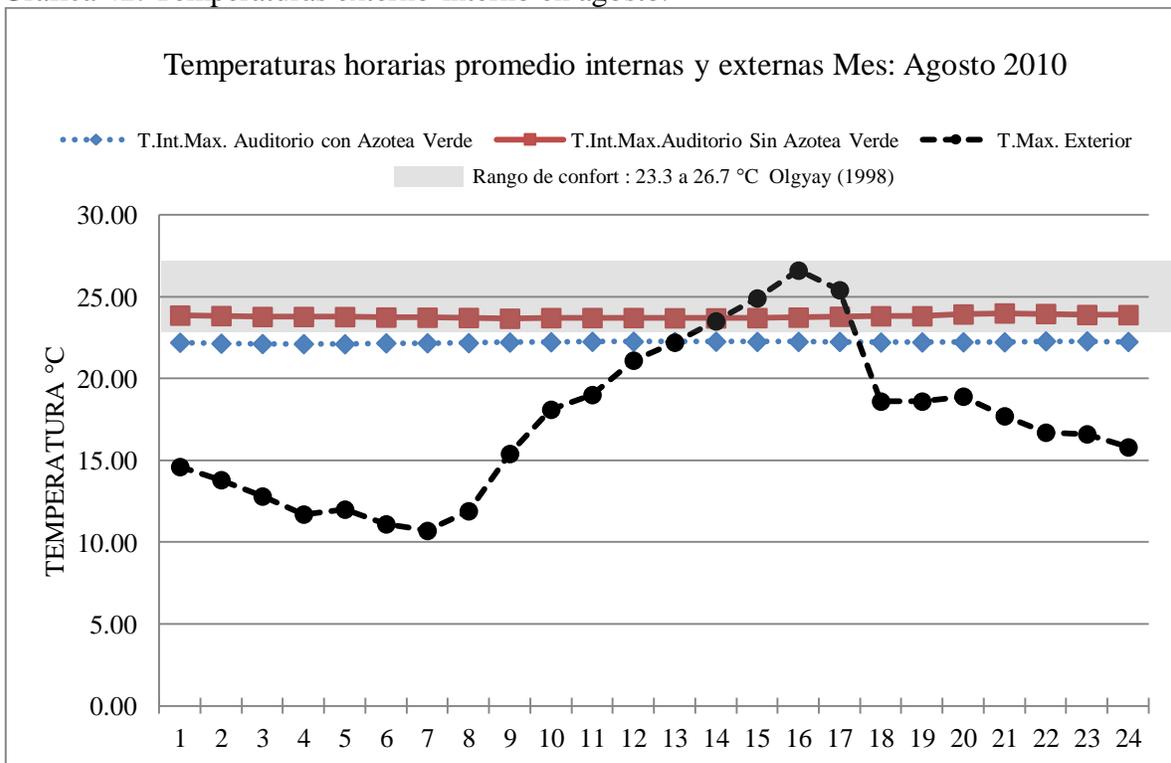
Grafica 42. Temperaturas externo-interno en agosto.

Respecto a las disminuciones térmicas presentadas durante el mes de agosto en la estación de verano, se aprecia en las temperaturas promedio máximas de este mes un decremento en el desempeño del A4, reportando unas temperaturas inferiores en comparación a la exterior (Ver tabla 26) mientras que el A3 disminuyó en menor medida que el A4, lo cual indica que los componentes de la azotea verde (vegetación, tierra y la evaporación de agua que se produce en ambas por la energía solar) propician un filtro de disipación térmica adicional.
