**“AZOTEAS VERDES HORIZONTALES:  
TERMOHIGROMETRIA EN EDIFICACIONES DE  
BIOCLIMAS SEMIFRIOS”**

TESIS QUE PARA OBTENER EL GRADO EN MAESTRÍA EN CIENCIAS  
EN ARQUITECTURA

**DAMIÁN ELIZARRARAS AMBROCIO**

Noviembre 2011.

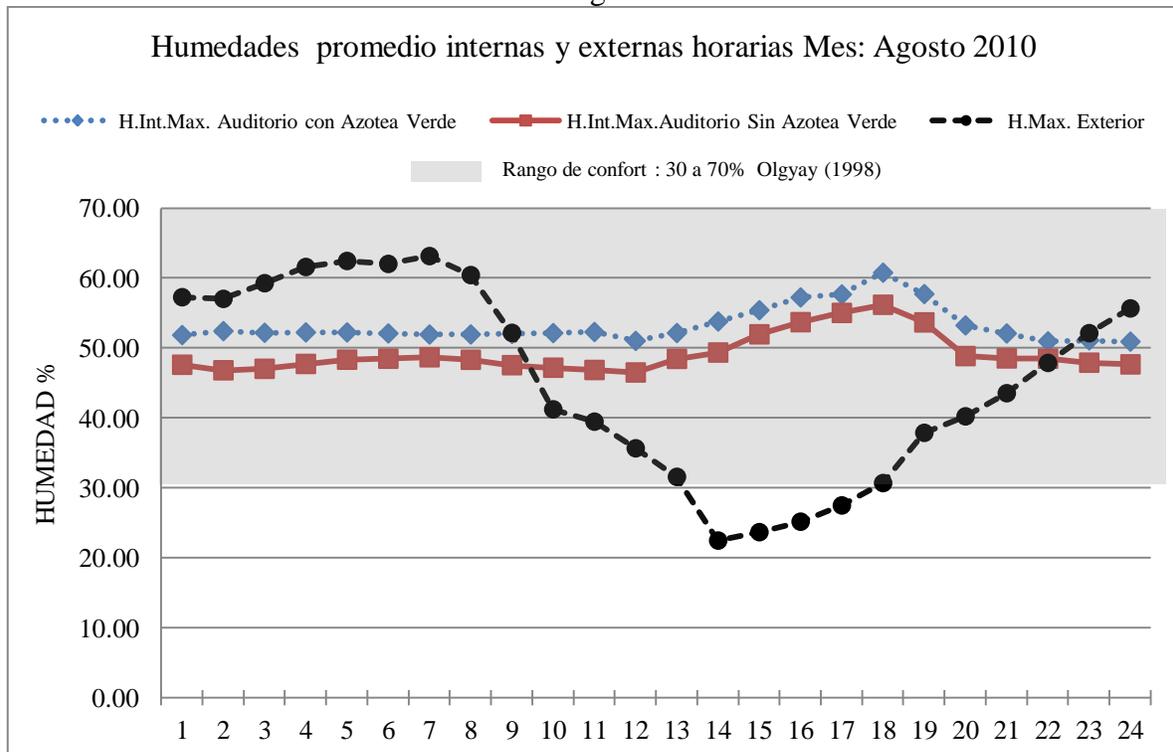
Grafica 43. Humedades externas-internas en agosto.

En esta estación de verano se reporta una mayor cantidad de lluvia en comparación de las otras estaciones del año, por lo cual el aire exterior tiene porcentajes de humedad relativa altos, como ya se menciono todos los materiales tienen capacidad de captar, acumular y transmitir calor, también aplica para la humedad, en donde la infiltración del agua procedente del exterior como el agua de lluvia o transmisión de la humedad y por parte del terreno enfrían los materiales en un cierto grado debido a la porosidad de estos, comenta Konya (1980:44) que cuando los materiales aumentan su contenido de humedad, muestran un mayor poder de transmisión higríca, debido a la alta conductividad del agua que presentan, como ya se menciono al principio de este subcapítulo el ambiente exterior presenta un alto grado de humedad relativa, característica principal de un bioclima semifrío. Tocante a las humedades externas en Chapingo para la estación de agosto, presentan un incremento de mayor escala durante el horario nocturno, mientras que en el horario solar tienden a disminuir, sin embargo las humedades en ambos auditorios con respecto a la exterior (Ver grafica 43) tienden a ser menores y más estables para este mes incrementando su nivel higríco en ambos auditorios durante la noche, sin embargo el A4 muestra un mayor aumento en comparación del A3.

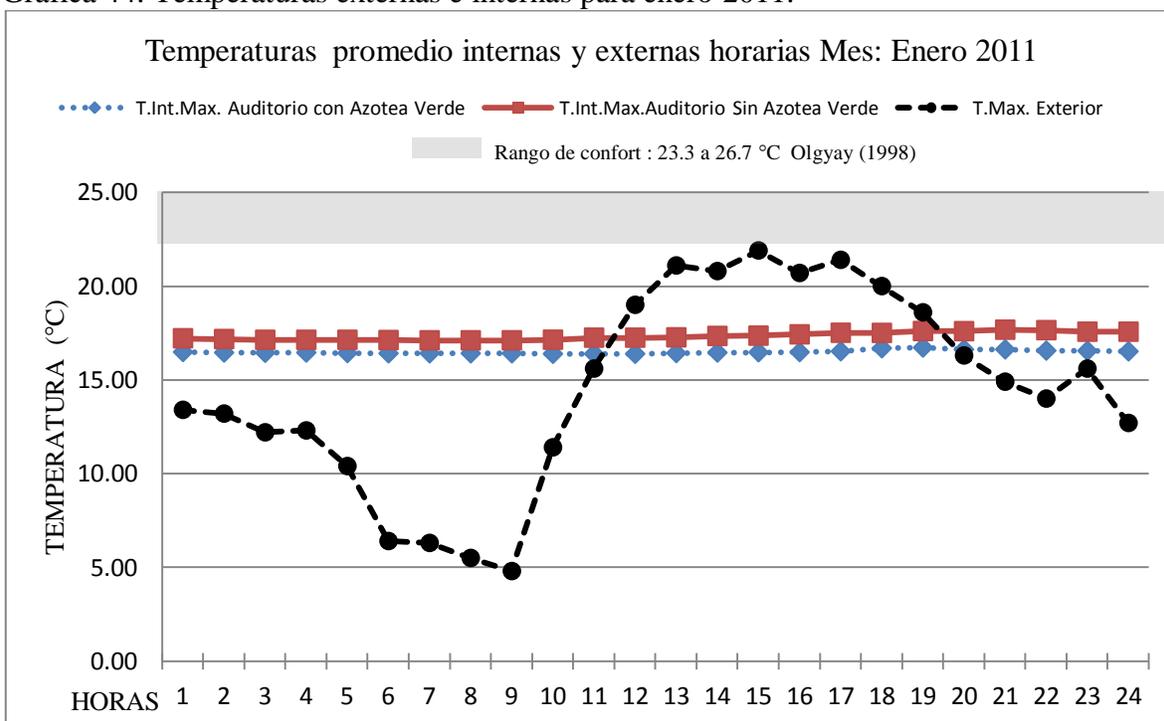
Grafica 44. Temperaturas externas e internas para enero 2011.

Los auditorios A3 y A4, sufren de una cierta fuga de aire caliente por dichas ventilas en todos los meses, por lo cual se produce un enfriamiento de calor extra en el espacio arquitectónico, unido a este hecho como ya se menciono los materiales que dotan de una considerable inercia térmica impidiendo el paso inmediato del calor al interior de los auditorios, para enero este sistema tiende a ser negativo para los niveles productivos del bienestar térmicos, en donde las temperaturas exteriores se reportaron como las más bajas en este mes de la estación, quedando prácticamente fuera de confort, mientras que las temperaturas internas reportadas (Ver grafica 44) muestran que el A3 sigue predominando la conservación térmica con 0.98°C arriba que el A4.

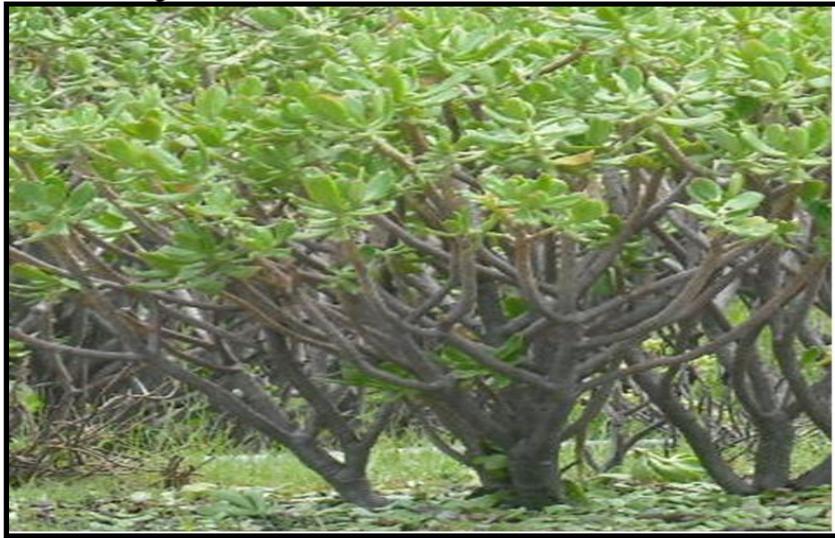
Referente a la vegetación que tiene la azotea verde del auditorio (Ver foto 53) esta es perteneciente al género *Sedum Praealtum* que en latín se define como "sentado" también se les conoce como plantas suculentas, que en palabras de Stephenson (1994:61) las define como plantas que presentan un engrosamiento en su tallo y hojas que le debido a su característica biológica tienen la capacidad de almacenar y suministrarse autónomamente agua por medio de sus gruesas hojas, en cantidades mucho mayores que en las plantas normales, por lo cual resisten largos periodos de sequia.

Foto 54. Vegetación de azotea verde en auditorio-A4.

La vegetación que recubre a la azotea verde de dicho auditorio, recibe la misma cantidad radiación solar por área de superficie igual que la azotea del auditorio que cuenta únicamente con la losa, sin embargo otra característica que tiene la vegetación aparte de dispersar la radiación solar es que la cantidad que llega a ser absorbida por las hojas, tiende a provocar el fenómeno de evaporación en estas, debido a que las hojas retienen agua por lo cual la energía solar captada en este elemento de la planta la consume por el proceso de intercambio de calor, en el que un líquido cambia a estado gaseoso aportando y cediendo energía calorífica, en lo que respecta a la azotea verde la energía que aporta se da en dirección hacia el exterior ya que no puede cederla al interior de la edificación, porque debajo de la vegetación se encuentra el substrato su medio de crecimiento el cual también es otra fuente con alto contenido de inercia térmica y materia húmeda.

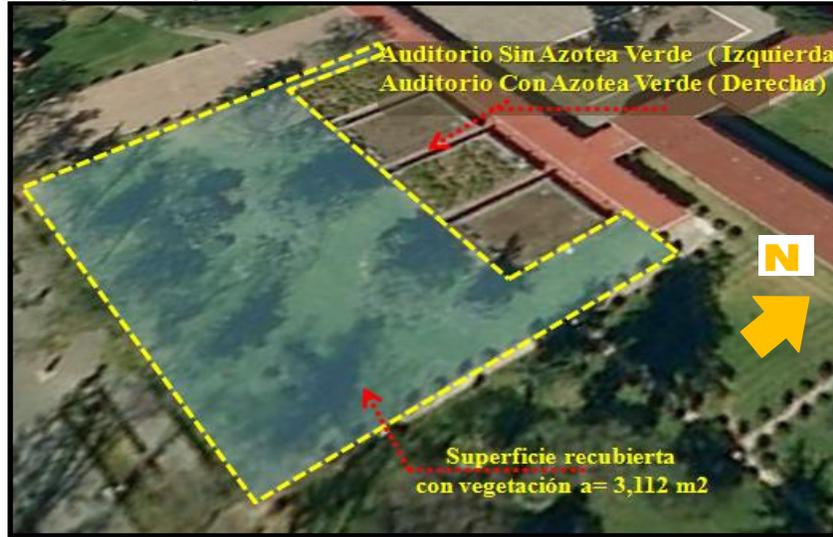
La estructura física del entorno donde están asentados los auditorios se compone mayormente de vegetación (ver imagen 42) que se presenta de forma abundante compuesta por 17 árboles de raíz profunda como el pino, laurel entre otros distribuidos alrededor de una superficie correspondiente a 3,112 metros cuadrados recubierta de pasto.

Imagen 42. vegetación en el caso de estudio.

La importancia de mencionar este dato, radica en la explicación de que al evaporarse el agua contenida por dicha vegetación, se genera mayor producción de higrometría externa, y como la disposición espacial de los auditorios se encuentra en contacto con esta superficie, en especial con el único muro que se ubica al sur del lado posterior de cada auditorio, la humedad contenida tanto en la vegetación como en el medio ambiente, se le transfiere a cada muro, aumentando la higrometría de la cara exterior e interior de este material, funcionando como un elemento de refrigeración en las mismas. A través de estas observaciones y en los valores obtenidos en las tablas de humedad externa y de las características del bioclima semifrío, se deduce a que las condiciones climáticas del sitio en las horas de la noche se presenten humedades más bajas, mientras que en el día sean más cálidas, propiciando la sensación de frescura. En definitiva, recubrir una superficie con vegetación estimula a que la humedad relativa aumente, la acumulación de calor y temperatura del aire disminuya unos cuantos grados menos.

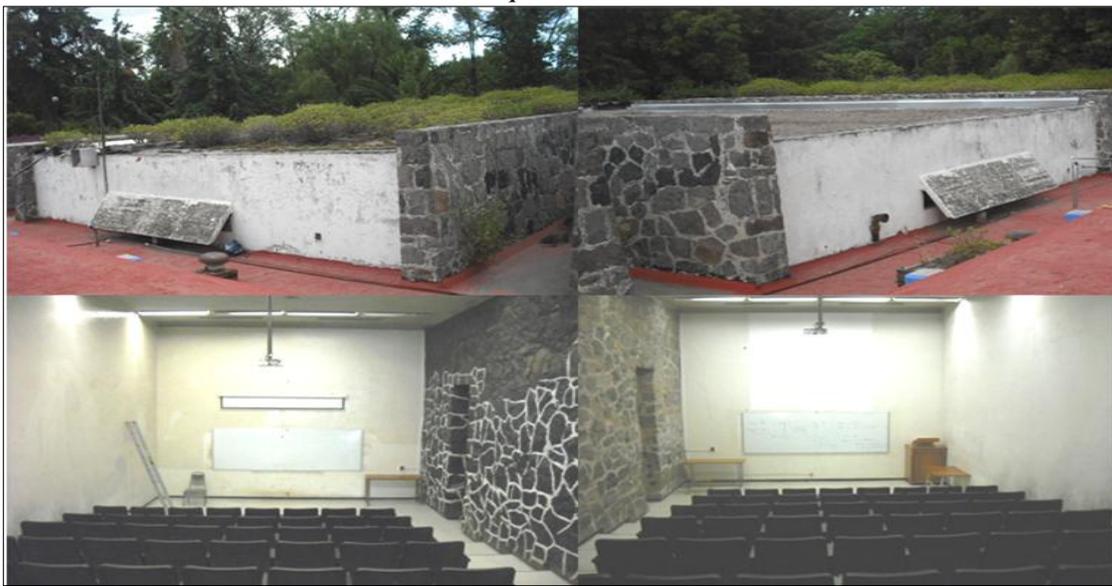
Antes de pasar al mencionado cálculo matemático, hay que anunciar que la absorción y transmisión del calor, se da a través de la conducción y esta sucede únicamente en elementos sólidos como son los materiales constructivos, al respecto Deffis; León (1999:138) definen a la conducción como el paso del calor a través de moléculas de un material sólido, dicho paso o propagación del calor varía en función de las diferentes propiedades y capacidades de conductividad térmica presente en los materiales. Con respecto a las características de los materiales de ambos auditorios, (Ver foto 54) estos se encuentran delimitados del exterior por muros de piedra braza con un espesor de 45 cm que al interior cuentan con un aplanado fino con acabado de pintura blanca el auditorio sin el sistema de azotea verde tiene una losa de 20 cm, mientras que el otro auditorio cuenta con un espesor total de 60 cm contando la losa y demás capas que integran a la azotea verde. Como nota aclaratoria, Solo existe un muro que está expuesto a la radiación solar que se ubica del lado posterior en cada auditorio.

Foto 54. A4-Auditorio con azotea verde-Izquierda; A3-Auditorio sin azotea verde-Derecha.

Para obtener un estimado del flujo de calor que ingresa por medio de los elementos constructivos que configuran a la envolvente de ambos auditorios, se realizó un cálculo térmico, una vez obteniendo dichos datos se determinó el nivel de ingreso calorífico que aportan los muros y losas, con miras a conocer el nivel de conductividad térmica y resistencia al flujo térmico producida por dichos materiales.
