Nueva York-Nueva Jersey

El colapso de las torres gemelas

Pablo Francisco Peña Carrera*

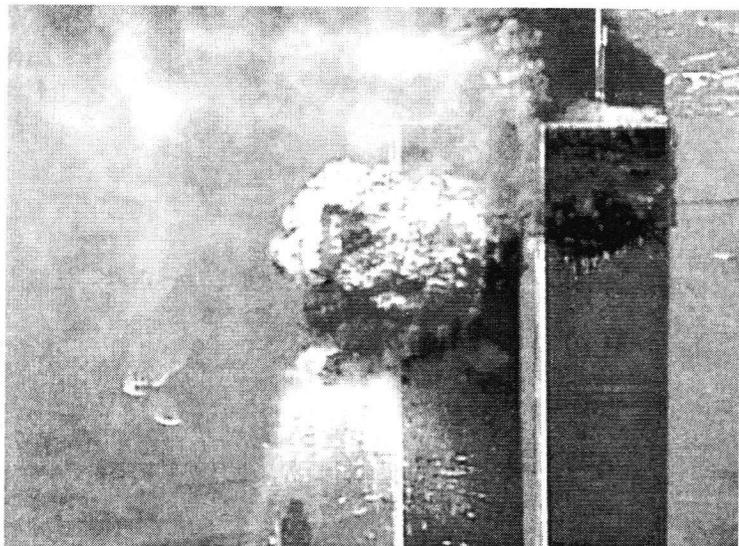
Como es del dominio público, el día 11 de septiembre de 2001, a las 8:45, hora del este, un jet de pasajeros Boeing 767, chocó con la Torre Norte produciendo un boquete de más de 120 m² en la

fachada norte y afectando severamente al tubo estructural exterior en un área mayor a 600 m² incluida la superficie del boquete; la fachada este también fue seriamente dañada. Al impacto le siguió un incendio. Una hora y 45 minutos después, a las 10:28, la Torre Norte colapsó, en falla progresiva a lo largo de su eje vertical.

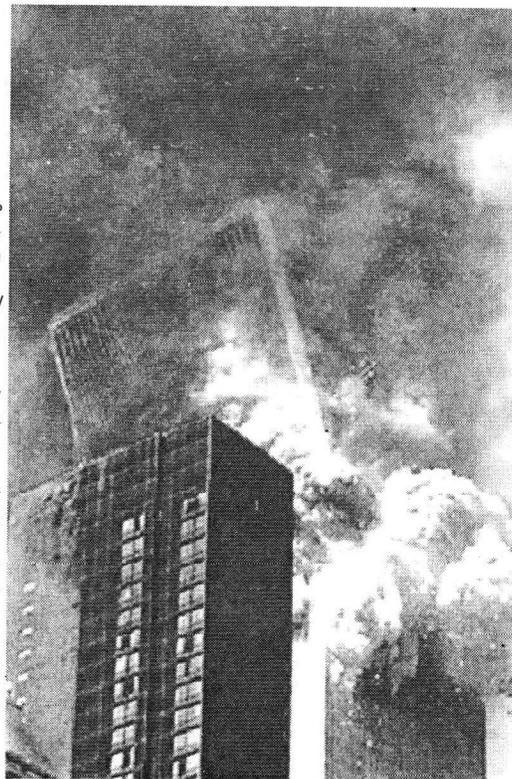
Ese mismo día, a las 9:03 hora del este, un segundo jet Boeing 767 impactó la fachada sur de la Torre Sur, explotando en el interior causando daño estructural severo y provocando un fuerte incendio. Una hora después, a las 10:05 la Torre Sur se derrumbó con un perceptible desplome de la parte superior del edificio. La parte inferior del mismo cayó casi a lo largo de su eje vertical, en forma progresiva. Los aviones Boeing 767 transportan hasta 225 pasajeros y poseen máquinas capaces de desplazar 179 toneladas de carga máxima, incluido el peso propio, a una velocidad de crucero de 850 km/hora. La capacidad de sus tanques de combustible es de 90,000. Suponiendo que el peso de los aviones fuese su velocidad del orden de 400 km/hora (111.11 m/seg) la energía cinética entregada a la estructura sería de 944 millones de kg-m, misma que fue disipada mediante el daño local ocurrido a los niveles afectados y el resto mediante las deformaciones laterales de las estructuras, las cuales, desde luego, vibraron con el choque.
