Análisis de la metodología de Gaudí

Rehabilitación estructural de La Pedrera

Robert Brufau Niubó*

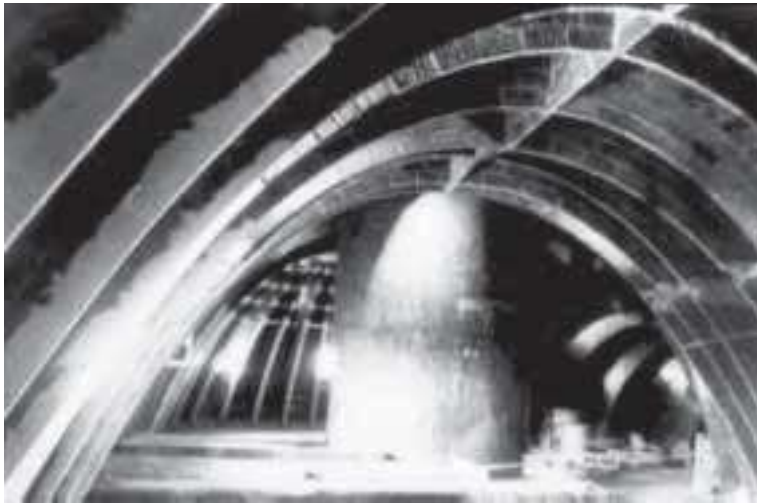
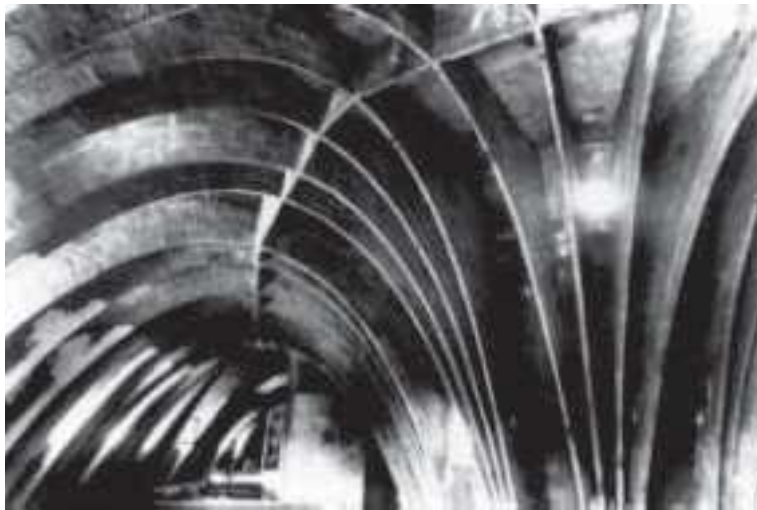
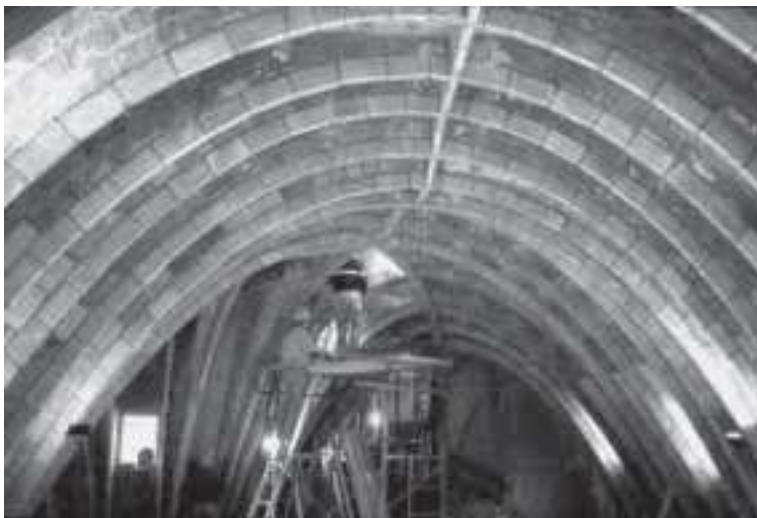
La arquería presenta numerosas variaciones en espesor, proyección horizontal y en la figura que los arcos dibujan.

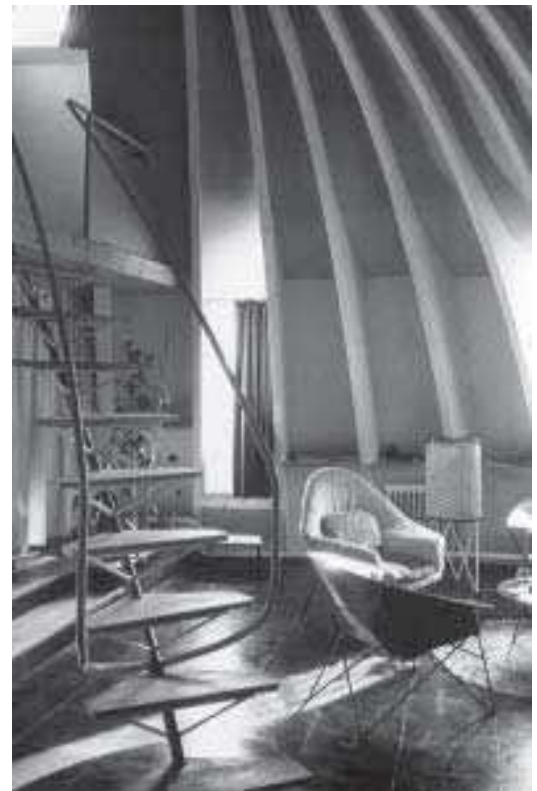
Reconversión integral, en 1954, del espacio ocupado por las golfas, en apartamentos duplex.

La reconversión integral, el año 1954, del espacio ocupado por las golfas, en apartamentos-duplex,¹³ con abundantes recortes y mutilaciones de

los arcos originales,¹⁴ alteró sensiblemente el equilibrio del conjunto. Un buen número de arcos vieron reducida su arquivolta de tres o dos rosas, mientras que otros sufrieron recortes locales para facilitar la ubicación de algunas piezas del nuevo programa arquitectónico. Eran especialmente notables algunas fisuras en arcos mutilados asimétricamente. Todo ello incrementó notablemente el estado tensional del material y provocó, en no menos de 30 arcos, la separación entre el conjunto de las rosas y de las hiladas de ladrillo que configuraban los senos de los arcos. A causa de esta separación se alteraba totalmente el comportamiento de los arcos afectados, lo que ocasionó pandeos locales en algunos de ellos, fisuras de tracción de cierta entidad que afectaban grupos de arcos contiguos en las mismas zonas de su trazado,¹⁵ e incluso corrimientos laterales de algunos de sus arranques. Estos comportamientos patológicos hubieran sido imposibles de haberse mantenido la geometría inicial de cada elemento.

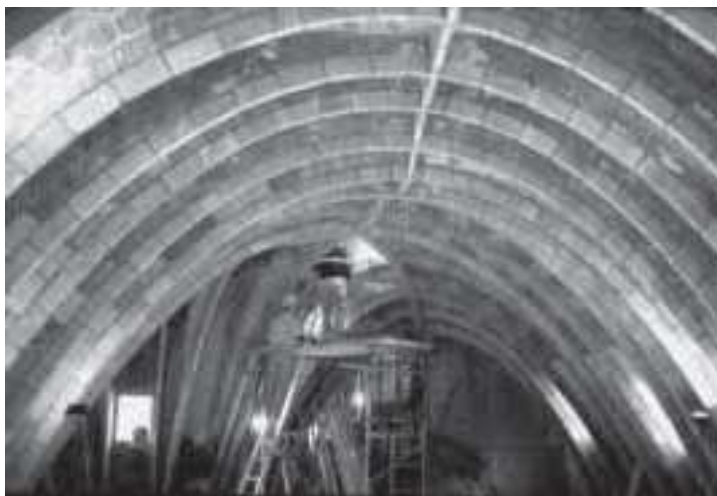
La ausencia total de recubrimientos pone de manifiesto la voluntad de sencillez de este espacio.

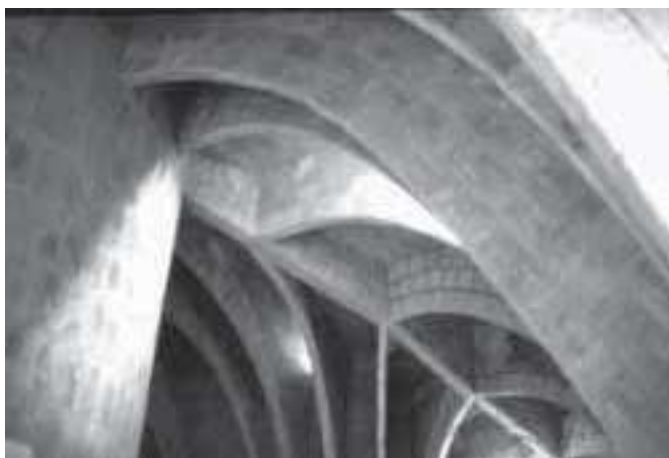
La necesidad de albergar un espacio de uso público, lleva a la adecuación térmica del recinto.

En lo concerniente a la nueva utilización del espacio situado directamente bajo cubierta, la necesidad de albergar un espacio de uso público, lleva a la necesidad de adecuar térmicamente el recinto, con doblado del plano de ladrillo de fachada, tanto de la fachada vertical como de la horizontal,

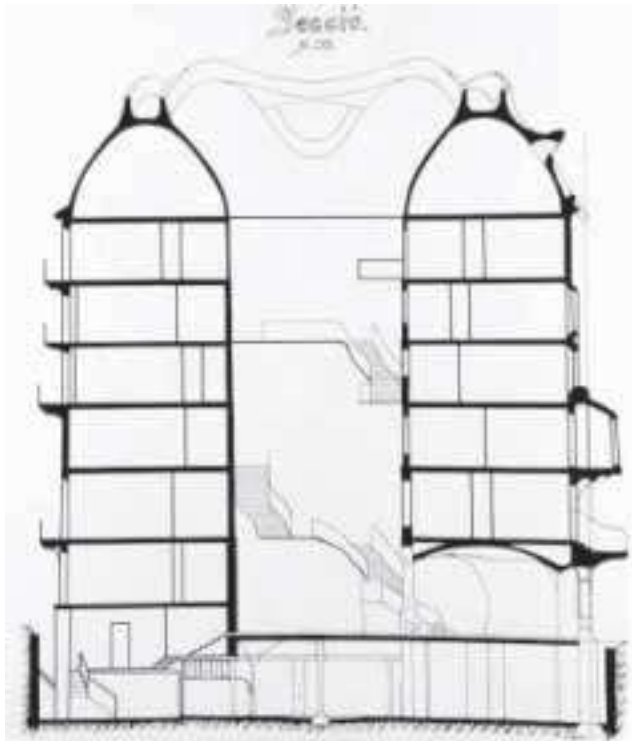
La estabilidad general de la planta cubierta, parecía estar garantizada por la estratégica presencia de seis torres escaleras.

La estabilidad general de la planta cubierta parecía estar garantizada por la estratégica presencia de las seis grandes torres-escalera que canalizan la transmisión de las solicitaciones horizontales hasta la estructura principal. En cualquier caso, fue necesaria una comprobación al respecto, puesto

Análisis de las torres-escalera. Ya conocidas las reacciones en el encuentro de los arcos con las torres, se procedió a comparar el buen comportamiento de éstas para garantizar la estabilidad del conjunto, en especial en lo que concierne a las hipótesis de fuertes presiones eólicas. La gran dimensión de la torre en planta (ϕ : 3 m) y su forma circular favorable para garantizar un buen comportamiento sea cual sea la dirección de los vientos dominantes, aseguran un aceptable comportamiento del conjunto. Únicamente una de las seis torres fue reforzada con la introducción de un mallazo envolvente de acero inoxidable en un amplio sector traccionado, con posterior incorporación de una nueva capa de ladrillo adosada que recuperara la imagen especial.
