INSTITUTO POLITECNICO NACIONAL
CENTRO INTERDISCIPLINARIO DE CIENCIAS MARINAS

**AFECTACIÓN DEL SISTEMA PLAYA-DUNA POR
EL DESARROLLO URBANO-TURÍSTICO EN LAS
BAHÍAS SAN LUCAS Y SAN JOSÉ DEL CABO,
BAJA CALIFORNIA SUR.**

TESIS

**QUE PARA OBTENER EL GRADO DE
MAESTRÍA EN CIENCIAS EN MANEJO DE RECURSOS MARINOS**

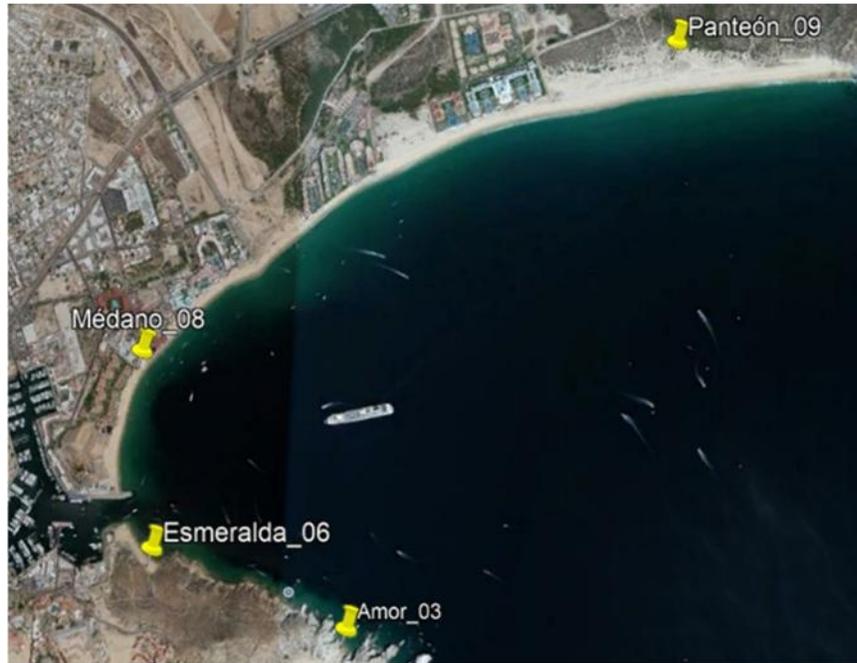
Fig 2. Esquema de localización de los sitios de muestreo en la bahía San Lucas: El Amor_03, Esmeralda_06, Médano_08, Panteón_09.

Para desarrollar el estudio de caracterización del sistema playa-duna se determinaron varios puntos de muestreo de sedimento y levantamiento de la topografía para saber el comportamiento de sus parámetros texturales, además la geomorfología del sistema con el levantamiento de perfiles de playa y el comportamiento del oleaje. En la bahía San Lucas (Fig. 2) se tomaron 4 zonas de muestreo: Playa El Amor (Perfil_03_CSL), Playa Esmeralda (Perfil_06_CSL), Playa El Médano (Perfil_08_CSL) y Panteón (Perfil_09_CSL). En la bahía San José del Cabo (Fig. 3) se tomaron 8 puntos por presentar mayor extensión: Laguna Norte (Perfil_01_SJC), Laguna Sur (Perfil_02_SJC), Salinita (Perfil_04_SJC), Ranchito (Perfil_05_SJC), Choya (Perfil_07_SJC), Playitas (Perfil_08_SJC), Delta Norte (Perfil_09_SJC) y Zalate (Perfil_11_SJC) .

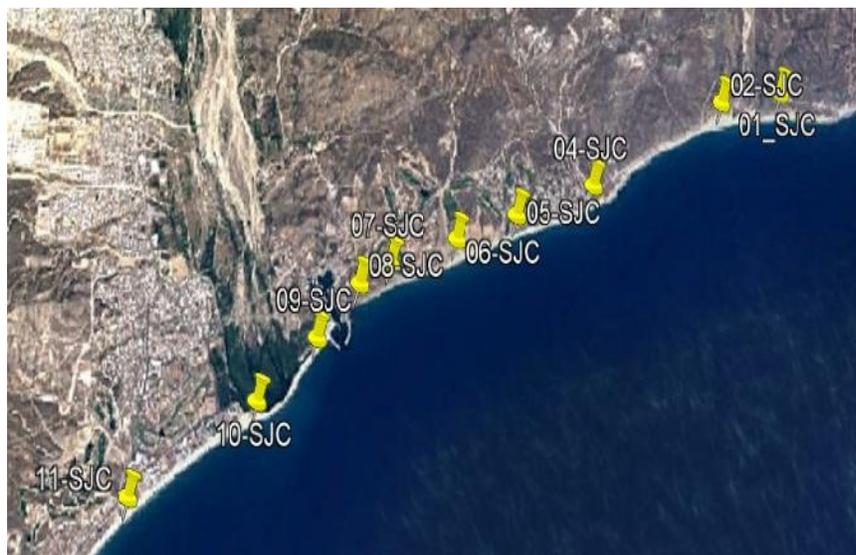
Fig 3. Esquema de localización de los sitios de muestreo en la bahía San José del Cabo: 01-SJC Laguna N, 02-SJC Laguna S, 04-SJC La Salinita, 05-SJC El Ranchito, 07-SJC La Choya, 08-SJC Las Playitas, 09-SJC Delta N y 11-SJC Zalate.

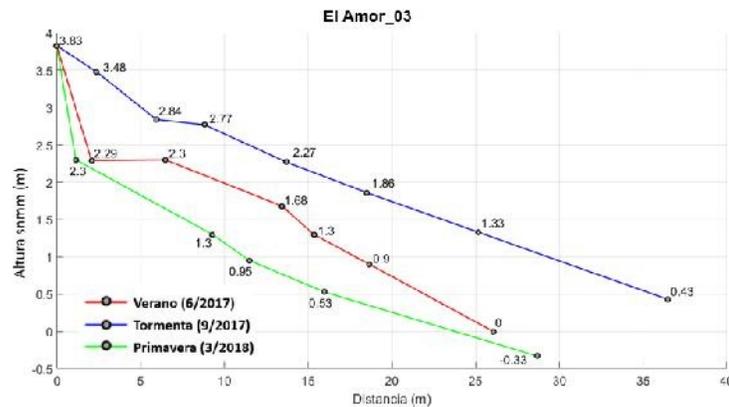
Los cambios morfológicos, en los tiempos de muestreo, de la playa Amor presentaron un comportamiento diferente a las otras playas estudiadas en esta bahía (Figura 4). Tras el paso de la tormenta Lidia, se observó una tendencia a la acumulación de sedimento de aproximadamente medio metro de diferencia en la berma de la playa, así como en la cara de la playa, donde creció aproximadamente 10 m. Posterior a Lidia esta playa estuvo sujeta a procesos de erosión, encontrando para el periodo de primavera una playa más angosta con por lo menos 7 m de longitud.

Fig 4. Perfil topográfico playa El Amor_03, Bahía San Lucas.

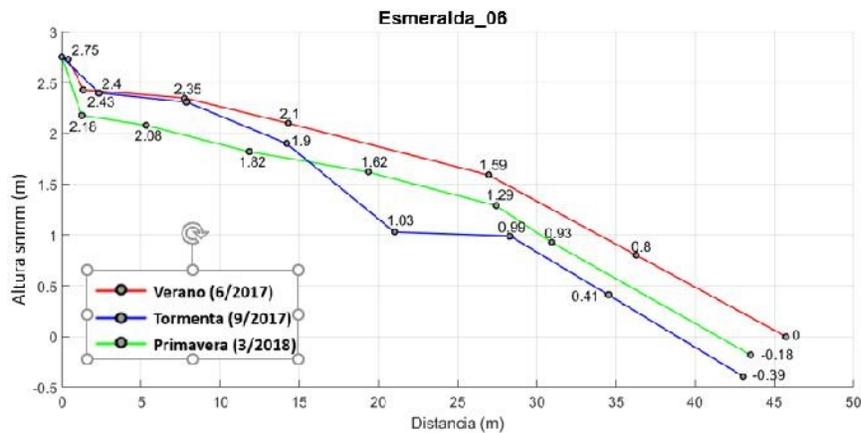
En los perfiles topográficos de las playas Esmeralda, Médano y Panteón (Figuras 5, 6 y 7, respectivamente) se observó ligeramente la misma tendencia entre períodos de muestreo, presentando una variación tras el paso de la tormenta Lidia, en donde ocurrió la formación de una nueva berma de tormenta en todas estas playas. Además, la playa Panteón, fue la que presentó mayor erosión y mayor pendiente por el paso de esta tormenta, retrocediendo la playa aproximadamente 4 m, recuperándose posteriormente para la época de verano en donde la playa creció aproximadamente 15 m. La diferencia de esta playa entre las épocas de verano y primavera es como de 25 m de acreción.

Fig 5. Perfil topográfico playa Esmeralda_06 en diferentes temporadas del año (Verano, Tormenta y Primavera).

En el caso de las playas Esmeralda_06, Médano_08 y Panteón_09, se observó un patrón diferente, pues tras el paso inmediato de la tormenta Lidia todas las playas se erosionaron, aunque la mayor erosión la presentó Panteón_09 (4 m aproximadamente), por ser la más expuesta al fuerte e intenso oleaje de tormenta. Esto ocasionó que se creara una nueva berma de tormenta, aunque simultáneamente a ello la playa creció varios metros se tornó más amplia. En la playa el Médano_08 se observó una leve acumulación de sedimento en la parte alta de la cara de la playa asociado a la descarga de sedimento aportada por el arroyo El Salto. Mientras que para el período de primavera las playas ya presentaban rasgos de recuperación, esto nos indica que la arena que fue transportada fuera del sistema durante el huracán, hacia la parte interna de la plataforma, regresa a su lugar original es el caso de Panteón_09 que fue la que más se ha recuperado, las playas se están recuperando de manera natural de la erosión provocada por la

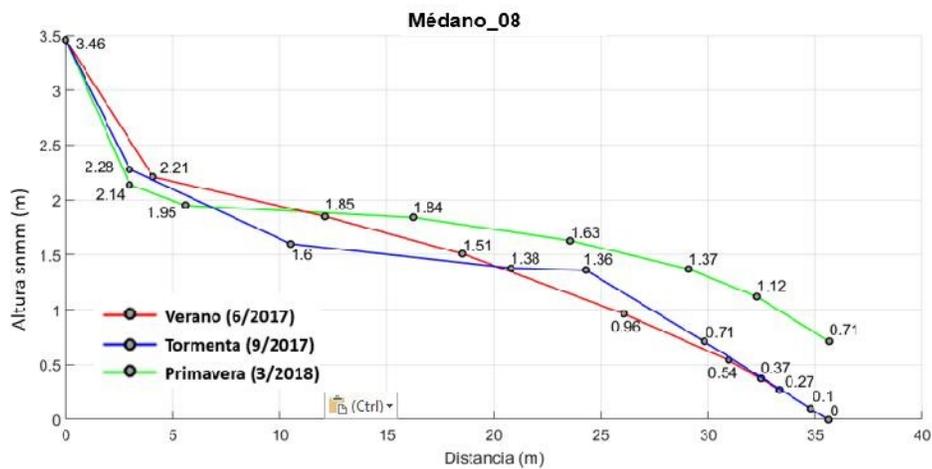
Fig 6. Perfil topográfico playa Médano_08 en diferentes temporadas del año (Verano, Tormenta y Primavera).

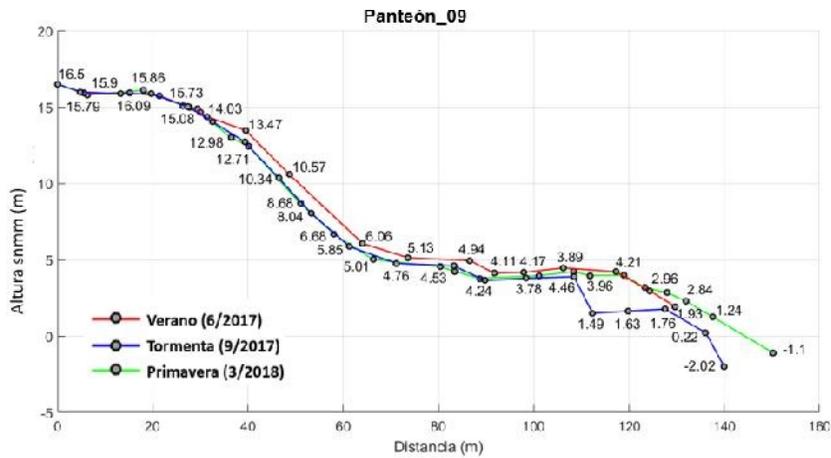
Fig 7. Perfil topográfico playa Panteón_09 en diferentes temporadas del año (Verano, Tormenta y Primavera).

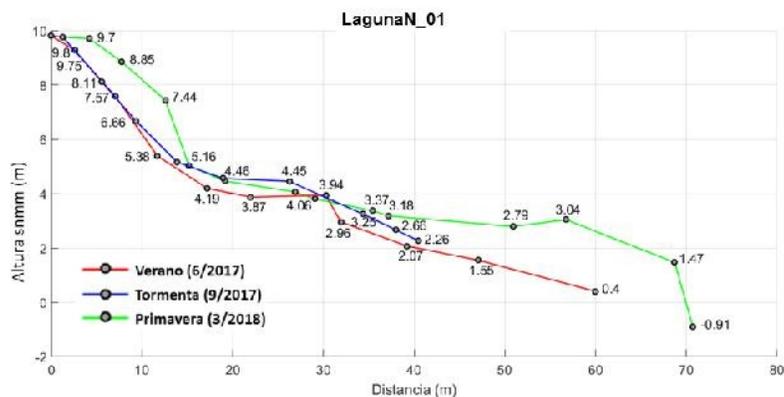
En la bahía San José del Cabo se distinguen varias subceldas (Serna, 2018) según las características físicas que posee la zona. La interpretación de los perfiles topográficos (Figura 8 y 9) se desarrolló teniendo en cuenta estas características. En la primera subcelda (de norte a sur) se encuentran las playas Laguna N y Laguna S. Se observaron características similares como dunas altas y pendientes empinadas en ambas playas. Tras el paso de la tormenta Lidia mantuvieron un comportamiento bastante estable sin muchos rasgos de erosión. Sin embargo, en el período representativo de primavera las playas experimentaron un proceso de acumulación de sedimento hacia la cara de la playa y la berma, y ganaron más de 10 m de ancho. Además, se observaron dos bermas: la de tormenta con pendiente empinada y una berma actual.

Fig 8. Perfil topográfico playa LagunaN_01 en diferentes temporadas del año (Verano, Tormenta y Primavera).

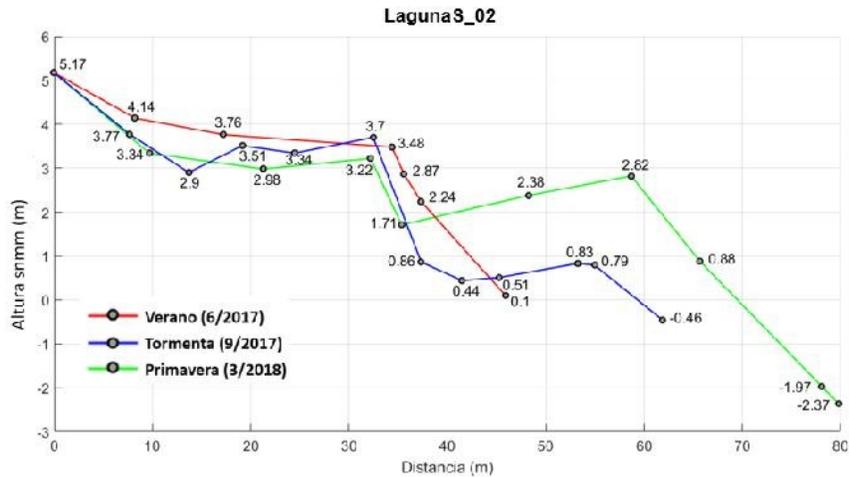
Fig 9. Perfil topográfico playa LagunaS_02 en diferentes temporadas del año (Verano, Tormenta y Primavera)

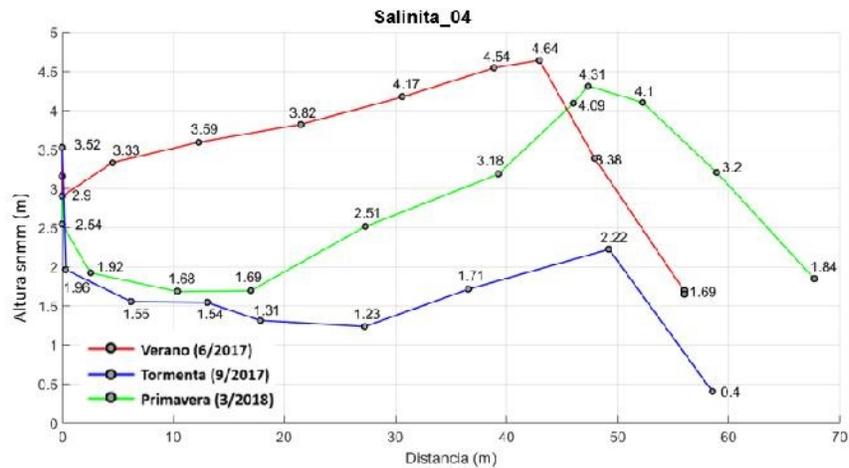
Las playas Salinita_04 y el Ranchito_05 presentan una pendiente empinada y la incidencia de la energía del oleaje es moderada. Tras el paso de la tormenta Lidia ambas playas se erosionaron, pero la playa Salinita_04 fue la más afectada, perdiendo mayor cantidad de sedimento, posteriormente para la época de primavera, la cara de la playa en ambos sitios mostró signos de recuperación, manteniendo la berma de tormenta (Figuras 10 y 11).

Fig 10. Perfil topográfico playa Salinita_04 en diferentes temporadas del año (Verano, Tormenta y Primavera).

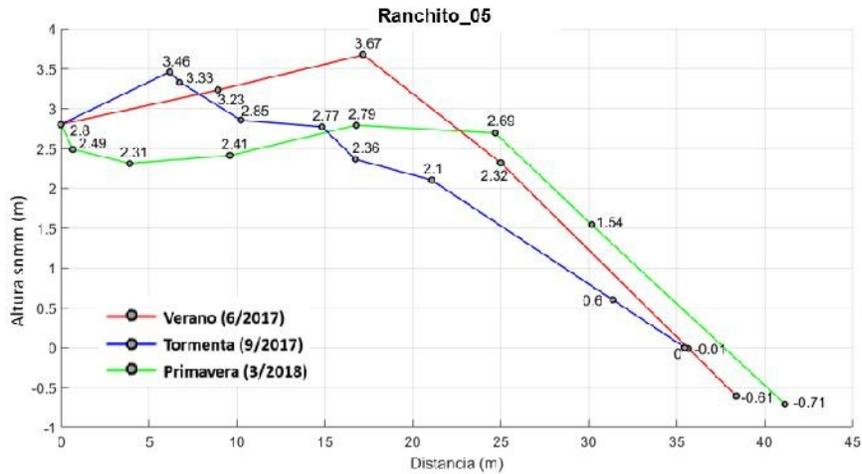
Fig 11. Perfil topográfico playa Ranchito_05 en diferentes temporadas del año (Verano, Tormenta y Primavera).

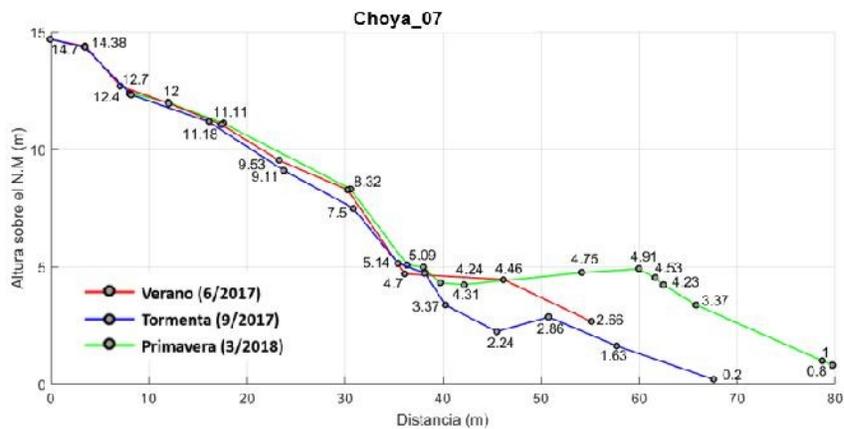
Las playas Choya_07 y Playitas_08 fueron las zonas más erosionadas tras el paso de la tormenta. Ambas playas presentan una pendiente muy empinada y la incidencia del oleaje es moderada. En el caso de la playa Choya_07 se observa una berma de tormenta (actual) muy bien marcada, pero posteriormente mostró rasgos de recuperación con un crecimiento de 10 m aproximadamente. Playitas_08 fue el sitio donde se observó la mayor erosión, con pérdida considerable de sedimento; y tras realizar el último muestreo se observó que esta área no se recuperó totalmente. (Figuras 12 y 13.).

Fig 12. Perfil topográfico playa Choya_07 en diferentes temporadas del año (Verano, Tormenta y Primavera).

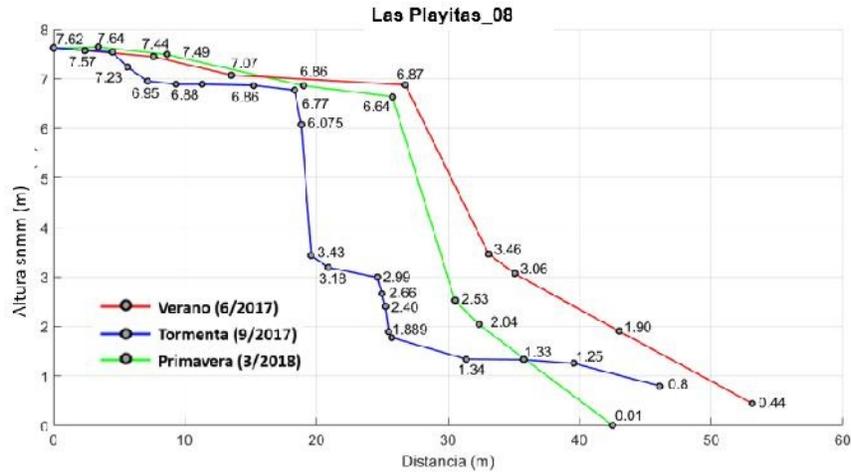
Fig 13. Perfil topográfico playa Playitas_08 en diferentes temporadas del año (Verano, Tormenta y Primavera).

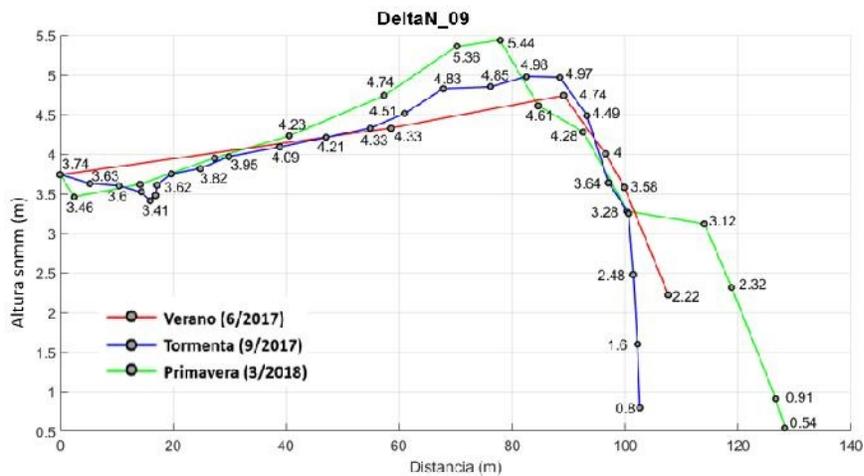
Hacia el extremo sur de la bahía se realizaron los perfiles topográficos en las playas Delta N_09 y Zalate_11. Estas playas tras el paso de la tormenta Lidia modificaron su perfil en la cara de la playa, mostrando pérdida de sedimento y experimentando un retroceso de la línea de costa de más de 5 m. En los perfiles realizados para Primavera se observó una recuperación significativa de las playas, logrando ampliarse más de 20 m (Figuras 14 y 15).

Fig 14. Perfil topográfico playa Delta N_09 en diferentes temporadas del año (Verano, Tormenta y Primavera).

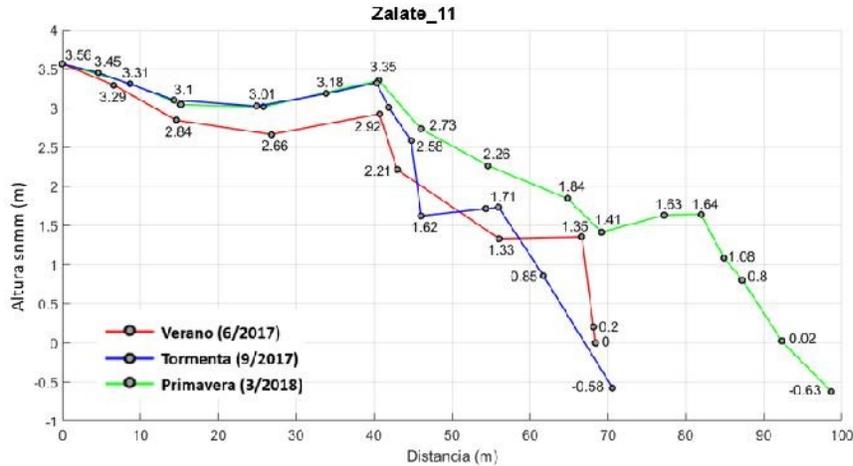
Fig 15. Perfil topográfico playa Zalate_11 en diferentes temporadas del año (Verano, Tormenta y Primavera).

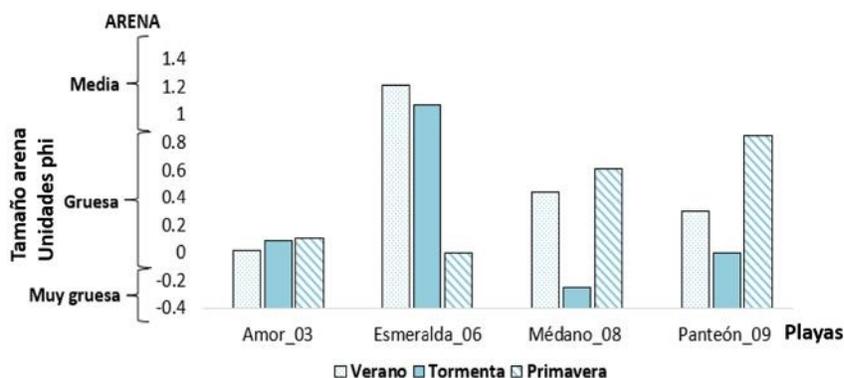
En la figura 16 se puede observar la media del tamaño de grano en las muestras de playas de la bahía San Lucas, donde según la clasificación de Folk (1966) se encuentran entre arenas gruesas y medias para los tres períodos muestreados. Únicamente la playa Médano_08 presenta arenas muy gruesas en el periodo de Tormenta.

Fig 16. Media del tamaño de grano y clasificación del tamaño de arena según Folk (1966): Media ($1 - 2 \Phi$), Gruesa ($0 - 1 \Phi$) y Muy gruesa ($-1 - 1 \Phi$) en diferentes temporadas del año (Verano, Tormenta y Primavera) en la bahía San Lucas.

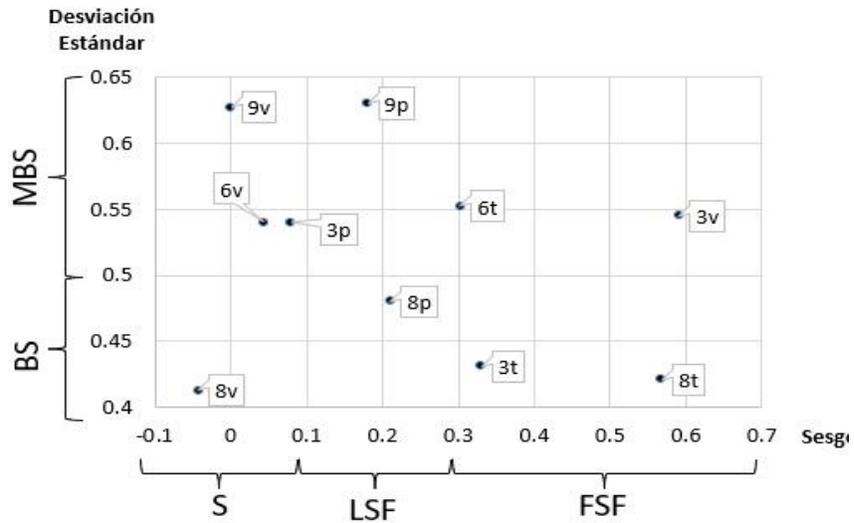
Se analizó la relación entre los parámetros sesgo y desviación estándar, y de acuerdo a la clasificación de Folk (1966) la mayoría de las playas de la bahía San Lucas se encontraron moderadamente bien seleccionadas, excepto las playas Medano_08 y Amor_03 en la estación

Tormenta que fue bien seleccionada. Además, se observa una tendencia hacia los sedimentos finos en todas las playas de la bahía en las estaciones de Tormenta y Primavera, mientras que para Verano hay cierta tendencia a la simetría, con excepción de playa Amor_03.

Fig 17. Relación entre la desviación estándar (Φ) y el sesgo (Φ) de las playas en la bahía San Lucas en el período de Verano (3v, 6v, 8v y 9v), Tormenta (3t, 6t y 8t) y Primavera (3p, 8p y 9p).

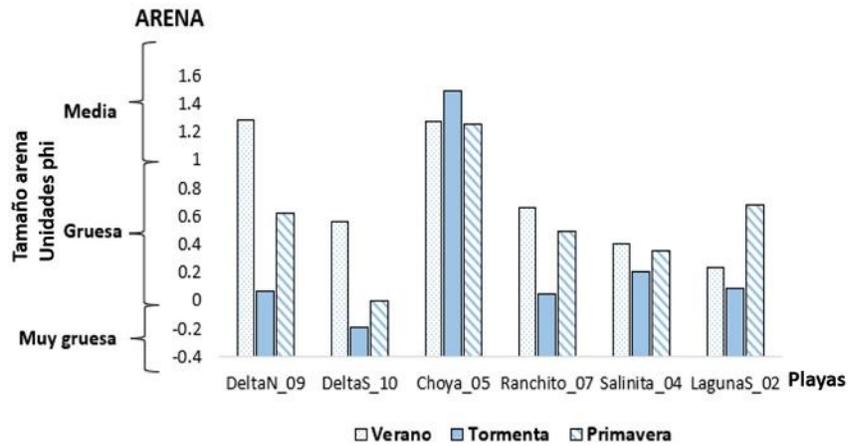
De acuerdo con la clasificación de Folk (1966) las arenas gruesas dominan en todas las playas en San José del Cabo, le suceden las arenas medias encontradas en Delta N_09 y la Choya_07; y solo en la estación de Tormenta la playa Delta S_10 presentó arenas muy gruesas. (Fig 18.)

Fig 18. Media del tamaño de grano y clasificación del tamaño de arena según Folk (1966): Media ($1 - 2 \Phi$), Gruesa ($0 - 1 \Phi$) y Muy gruesa ($-1 - 1 \Phi$) en diferentes temporadas del año (Verano, Tormenta y Primavera) en la bahía San José del Cabo.

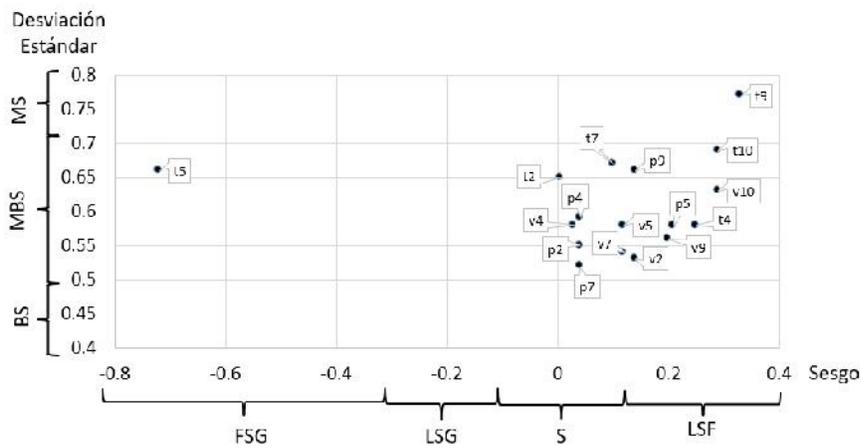
Se analizó la relación entre los parámetros sesgo y desviación estándar, y de acuerdo a la clasificación de Folk (1966) se encontró que la mayoría de las playas de San José del Cabo se encontraron moderadamente bien seleccionada, únicamente la playa Delta N_09 en la estación de Tormenta presentó una moderada selección. Además, los sedimentos presentan una tendencia ligeramente sesgada hacia los finos y a la simetría; con excepción de playa Ranchito_07 que presentó una tendencia fuertemente sesgada a los gruesos. (Figura 19.)

Fig 19. Relación entre la desviación estándar (Φ) y el sesgo (Φ) de las playas en la bahía San José del Cabo en el período de Verano (2v,4v,5v,7v,9v y 10v), Tormenta (2t,4t,5t,7t,9t y 10t) y Primavera (2p,4p,5p,7p y 9p).

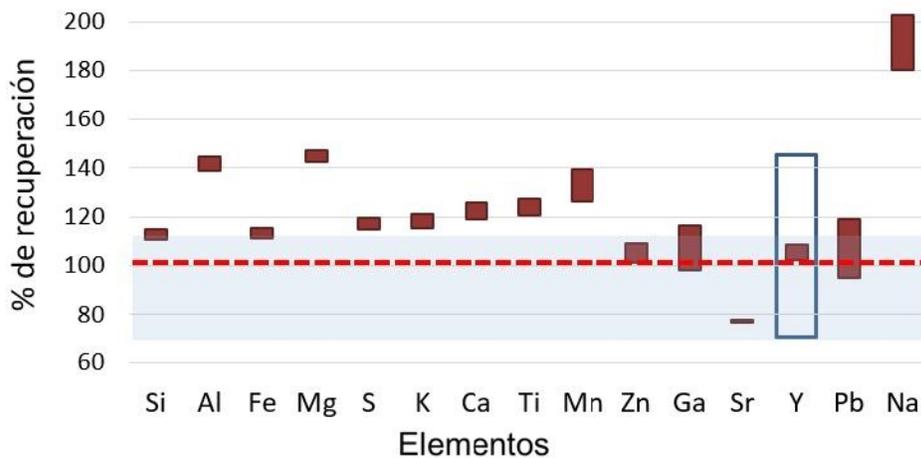
Los porcentajes de recuperación obtenidos del estándar MESS-3, se presentan en la figura 20.

Los resultados muestran un buen porcentaje de recuperación en donde el silicio (Si), el hierro (Fe), el zinc (Zn) y el itrio (Y) presentaron valores cercanos al 100 %, siendo el itrio (Y), el que presento valores más cercanos (105%), por lo que se consideró a este elemento para normalizar las concentraciones de los elementos analizados (Al, Ca, Fe, Ga, K, Mg, Mn, Na Pb, S, Si, Sr, Ti, Zn) en las muestras de sedimento del presente estudio.

Fig 20. Porcentaje de recuperación del estándar de referencia MESS-3.

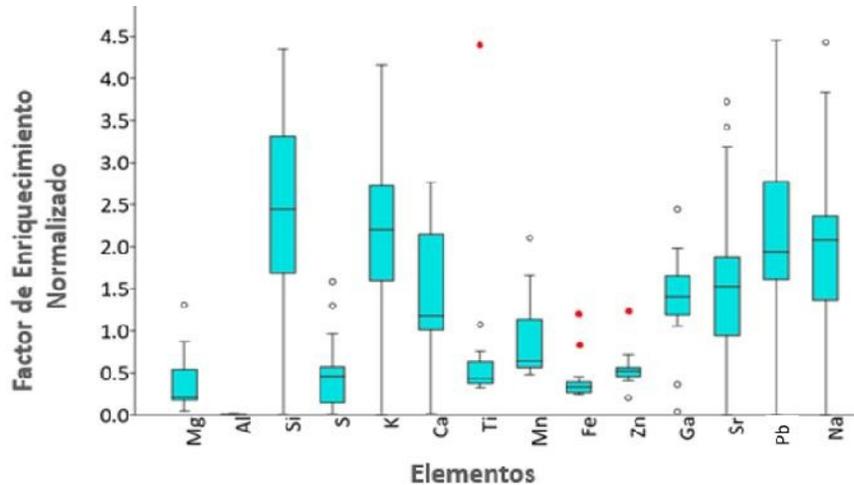
De acuerdo con la clasificación de Marmolejo-Rodríguez (2011) y González-Soto, (2017) al analizar el Factor de Enriquecimiento Normalizado (FEN) los elementos manganeso (Mn), aluminio (Al), azufre (S), calcio (Ca), titanio (Ti), magnesio (Mg), hierro (Fe), zinc (Zn), galio (Ga) presentan un FEN bajo (0-3) y los elementos silicio (Si), potasio (K), estroncio (Sr), plomo (Pb) y sodio (Na) presentaron un FEN moderado (3-10) como se observa en la figura 21.

Fig 21. Valores de los factores de enriquecimiento normalizados de los componentes en sedimentos de playa de las bahías San Luca y San José del Cabo

Todos los minerales con FEN moderado presentan concentraciones admisibles para la corteza terrestre, en caso del Pb a pesar que se encontró en condiciones admisibles es un mineral anómalo para el área de estudio. Comparando con los valores de Wedepol para este mineral tenemos que hay 8 muestras por debajo de 17, que es lo que se plantea como valores de la corteza, es por ello que en el cálculo de FEN se observó 8 muestras con valores de 0-2. Estas concentraciones de Pb en el área pueden deberse al fuerte impacto antropogénico que presenta la playa el Médano_08 que fue donde se registró las mayores concentraciones.

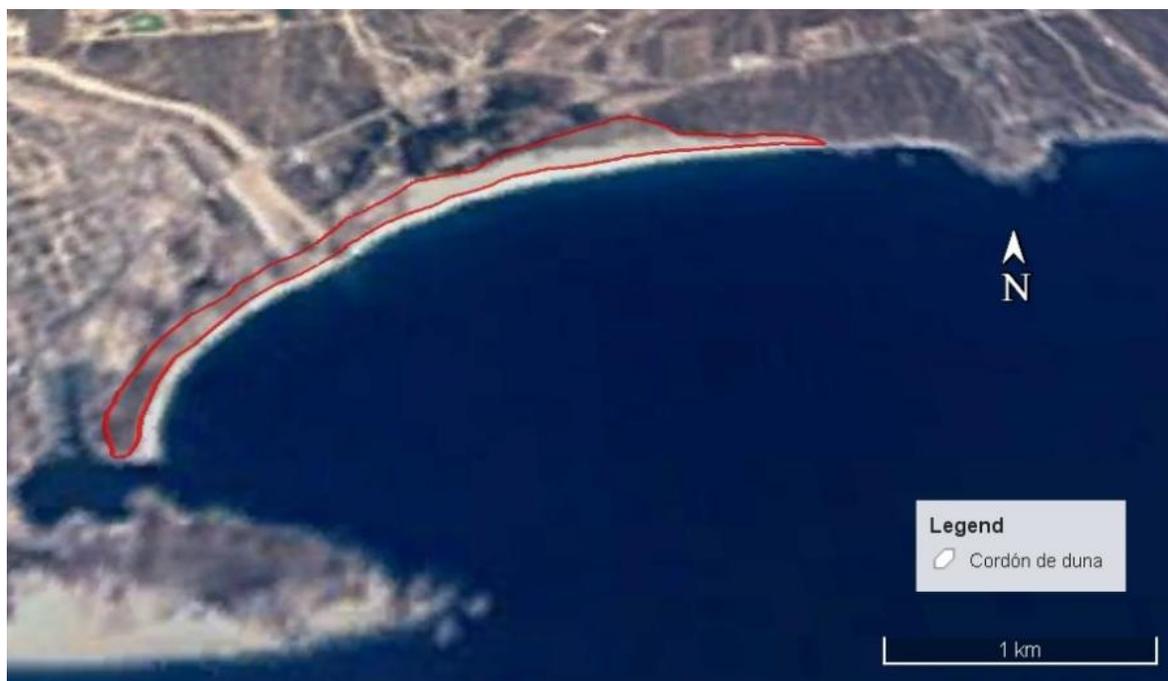
La Bahía San Lucas como se observa en la figura 22 para el año 1994 se encontraba en condiciones naturales casi en su totalidad, sus playas prístinas demuestran el grado de conservación de la región en estos años. En la figura 23 se observa que ya para el año 2004 la parte central y sur de la bahía presenta zonas donde comienzan a desarrollarse las construcciones urbanas, desarrollo hotelero y presencia de caminos y veredas para la circulación de cuatrimotos para actividades recreativas sobre la duna; ya para el año 2014 en la región central y sur de la bahía la superficie original de la duna había desaparecido parcial y totalmente en la playa el Médano_08 por la construcción de hoteles y restaurantes sobre la duna y berma de la playa.

Fig 22. Cambio de uso de suelo, Bahía San Lucas año 1994.

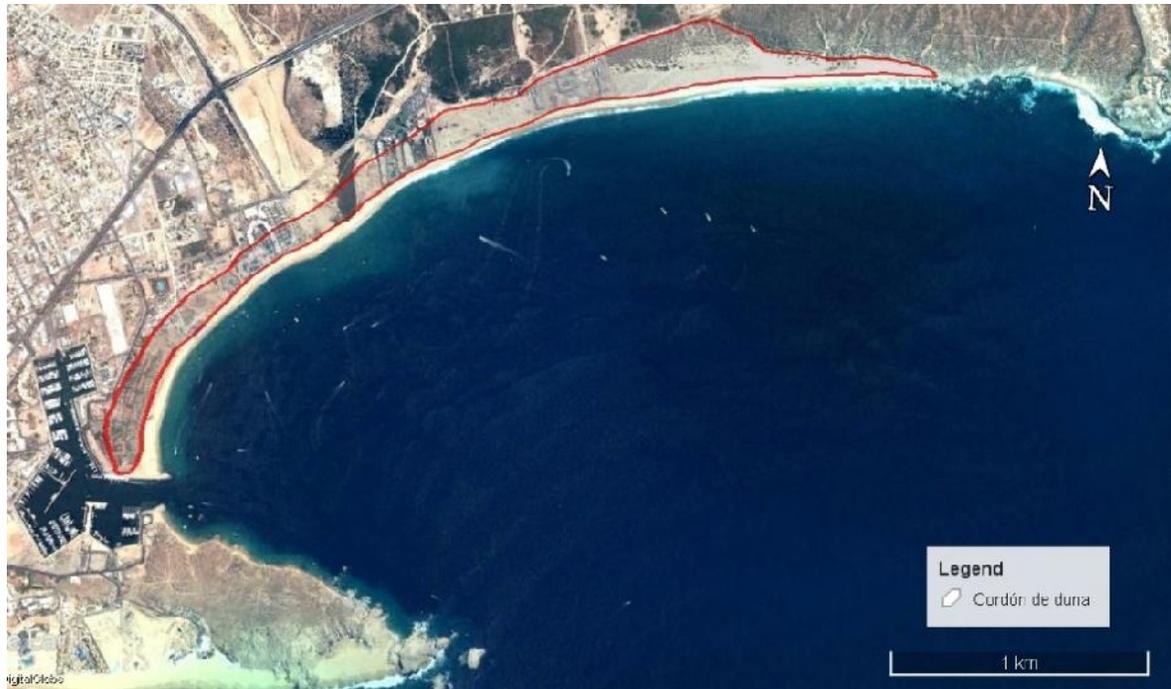
Fig 23. Cambio de uso de suelo, Bahía San Lucas año 2004.

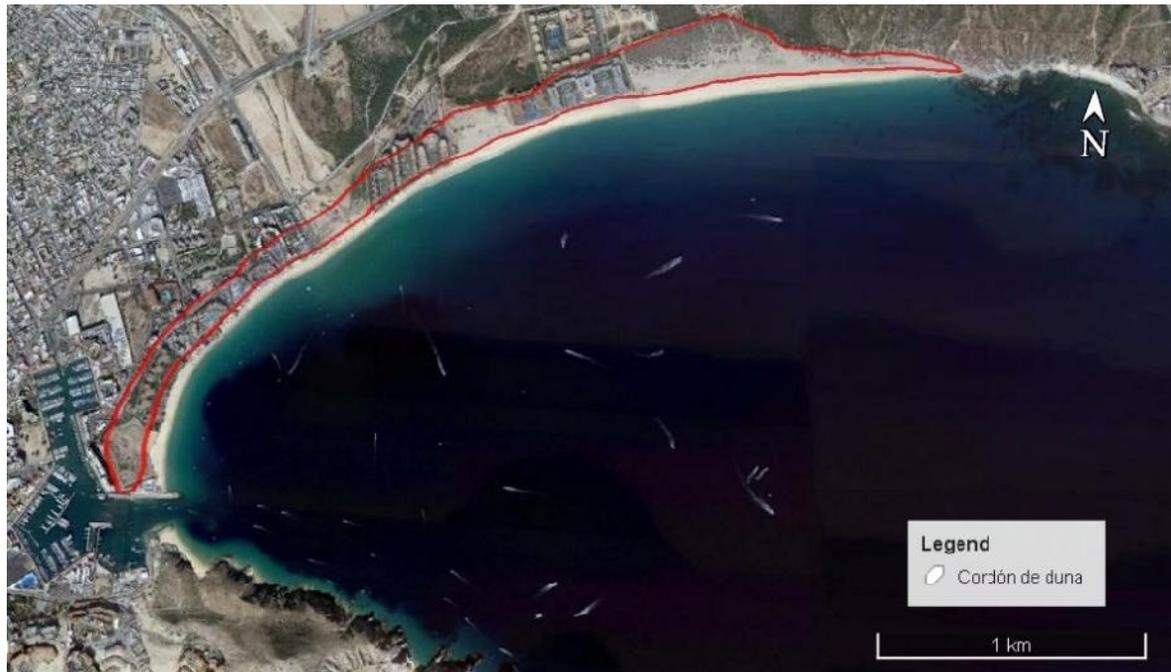
Fig 24. Cambio de uso de suelo, Bahía San Lucas año 2014.

La única parte del cordón de dunas que actualmente se encuentra bien desarrollado y preservado en la Bahía San Lucas, se localiza en su extremo noreste como se observaron en la figura 24; es una duna frontal antigua que tiene una longitud aproximada de 1200 m de largo y 360 m de ancho en su parte más amplia, el extremo norte es más angosta, con una altura de 12 a 20 msnm. Cerca de la punta noreste, el cordón es cortado por la descarga de dos arroyos pequeños, de tal manera que las características de las dunas cambian a partir de este punto y hacia Cabo Bello, la amplitud y la cobertura vegetal disminuyen considerablemente. La plataforma continental interna es más amplia en el este y disminuye hacia el oeste. La pendiente de la plataforma interna es de aproximadamente 1° con una extensión máxima de 1500 m, a una profundidad de 45 m. La vegetación es en general escasa y temporal en la parte del barlovento de la duna, mientras que en la cresta y sotavento es abundante, lo que le proporciona estabilidad. A diferencia de la parte central y sur de la bahía que presenta zonas donde ha desaparecido la duna total y parcialmente. En la imagen de 1994 se observan playas con poco impacto antropogénico, ya en 2004 la duna presenta zona donde ha habido cambio de uso de suelo, para la construcción de hoteles, restaurantes y caminos; mientras que para 2014 se observa fuerte impacto antropogénico llegando a causar pérdida total de la duna e impacto sobre la berma, la playa más afectada es el Médano_08 presentando daños severos de erosión que serán irreparables de forma natural, ya que la playa está perdiendo un aporte importante de sedimento que le proporcionaría la duna, por tanto durante los últimos años se ha abastecido de manera artificial. El cambio en el uso de suelo a favorecido la pérdida total de la duna en la zona central y ha provocado erosión a lo largo del cordón de dunas producto al acelerado desarrollo urbano y turístico que presenta la región. Además, se localiza un espigón al noreste de la playa Esmeralda_06 y una industria inactiva empacadora de peces, que impiden la estabilidad del sistema, además del impacto en la duna y en la playa activa, como es el restaurante El Mango, una parte de los hoteles que están al norte del Delta de El Salto, también están construidos sobre la trasplaya, como lo menciona también Navarro-Lozano, (2009) que en la trasplaya de El Médano, la duna frontal ha sido impactada por la construcción de hoteles y restaurantes.

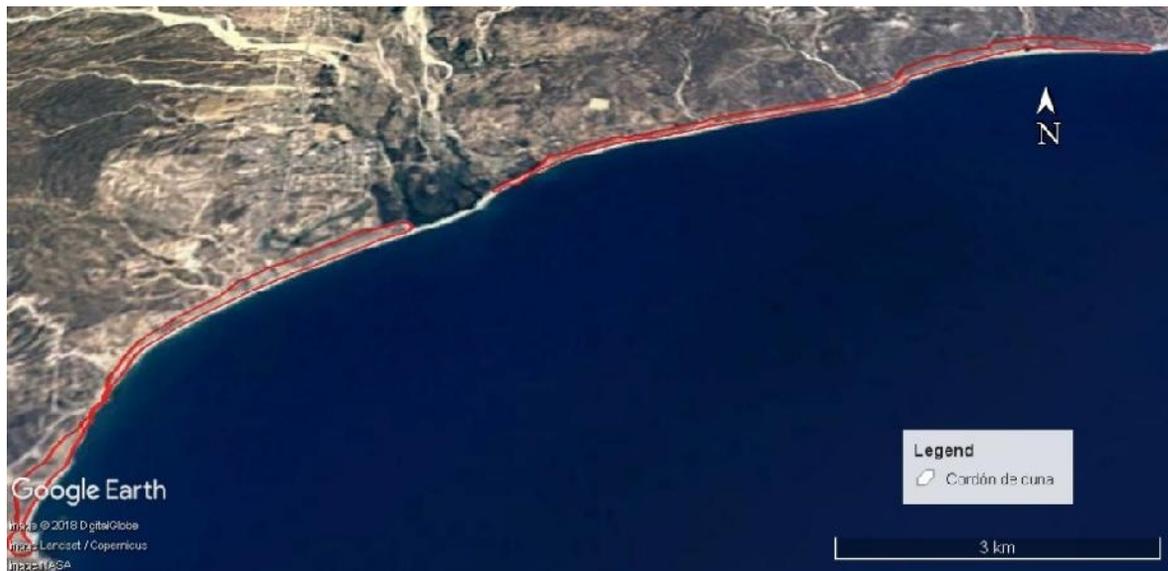
La Bahía San José presenta un cordón de dunas extenso en la parte norte y sur de la misma, siendo interrumpido por la presencia del estero San José, como se observa en la figura 25 correspondiente al año 1994 cuando la duna y playa aun se mantenía en condiciones naturales. En la figura 26 se observa la presencia del cordón de duna para el año 2004 presentándose la parte sur con un cambio de uso de suelo producto a las construcciones sobre la duna, esta es la región con mayor desarrollo urbano y turístico para este año; ya para 2014 (Figura 27) toda la parte central y sur de la duna presentó fuerte desarrollo antropogénico sobre la duna, construcción de hoteles, restaurantes, caminos y la presencia de un espigón que conllevó al desarrollo urbano en esta zona.

Fig 25. Cambio de uso de suelo, Bahía San José del Cabo año 1994.

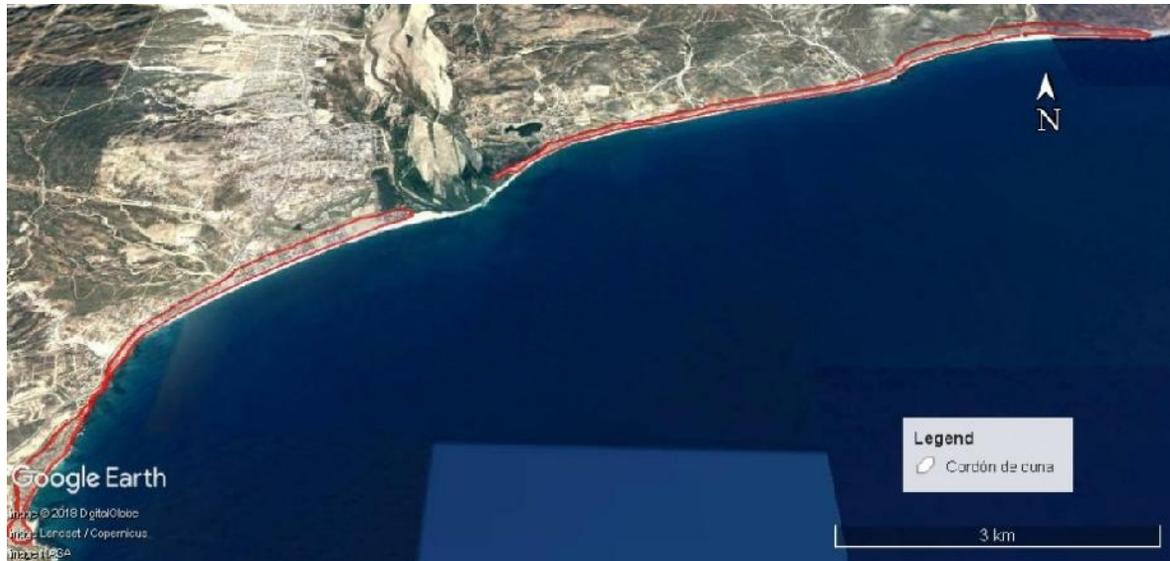
Fig 26. Cambio de uso de suelo, Bahía San José del Cabo año 2004.

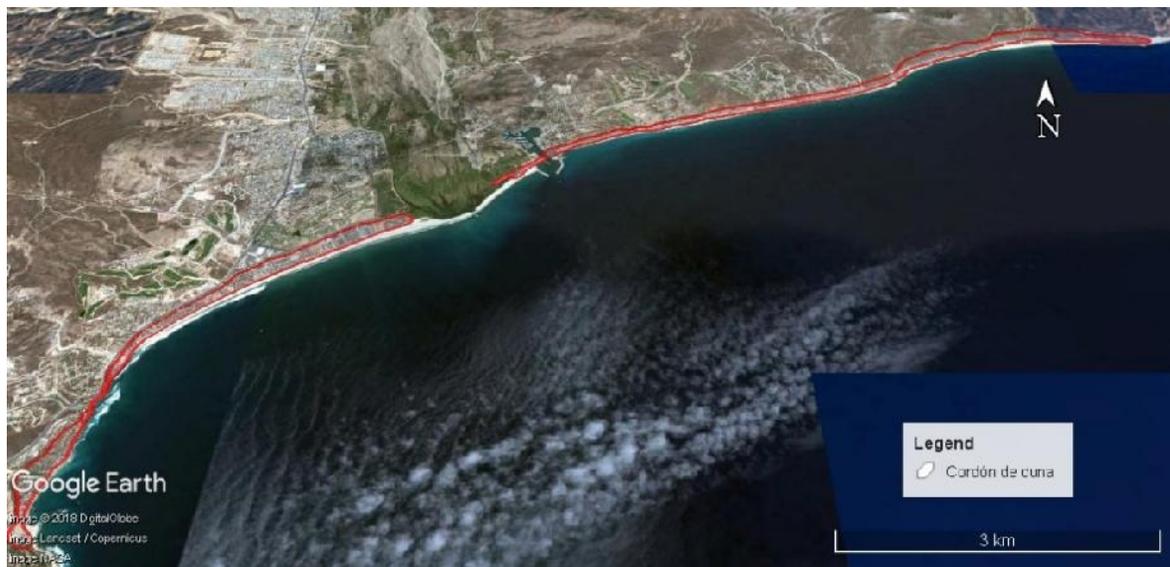
Fig 27. Cambio de uso de suelo, Bahía San José del Cabo año 2014.

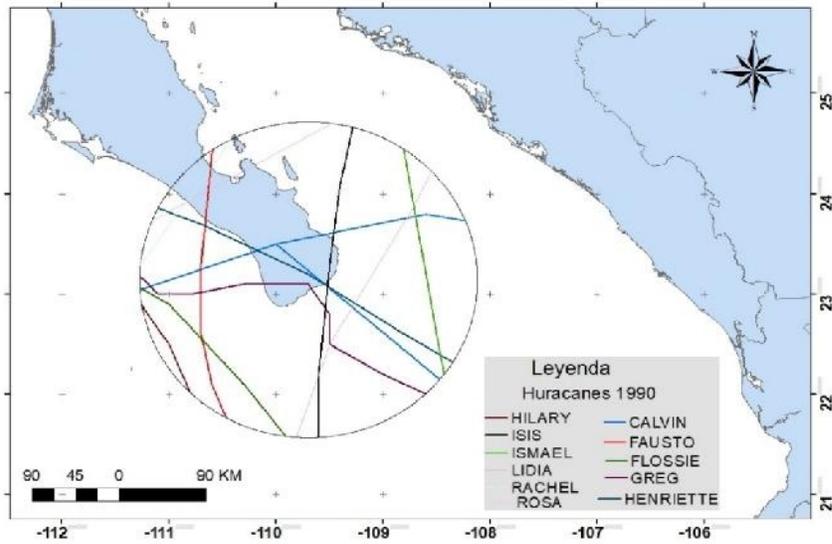
Al realizar la representación cartográfica de la sección correspondiente a las trayectorias de los fenómenos naturales (huracanes y tormentas) que impactaron directa o indirectamente el área de estudio se observó que para la década de 1990 hubo 11 fenómenos naturales que impactaron las Bahías San Lucas y San José del Cabo, de ellos solo Calvin, Greg y Henriette tocaron territorio peninsular y los demás afectaron de forma indirecta por la velocidad de los vientos y/ por el régimen de precipitaciones (Figura 28). La década de 2000 fue más activa, pues de 16 fenómenos naturales, 5 impactaron de forma directa en la zona costera del área de estudio (Figura 29) y para la última década analizada solo se tomaron los 7 fenómenos que impactaron el área por su alcance e intensidad, y de ellos 4 afectaron directamente en el área de estudio (Figura 30).

Fig.28. Representación cartográfica de tormentas y huracanes en el área de estudio en la década de 1990.

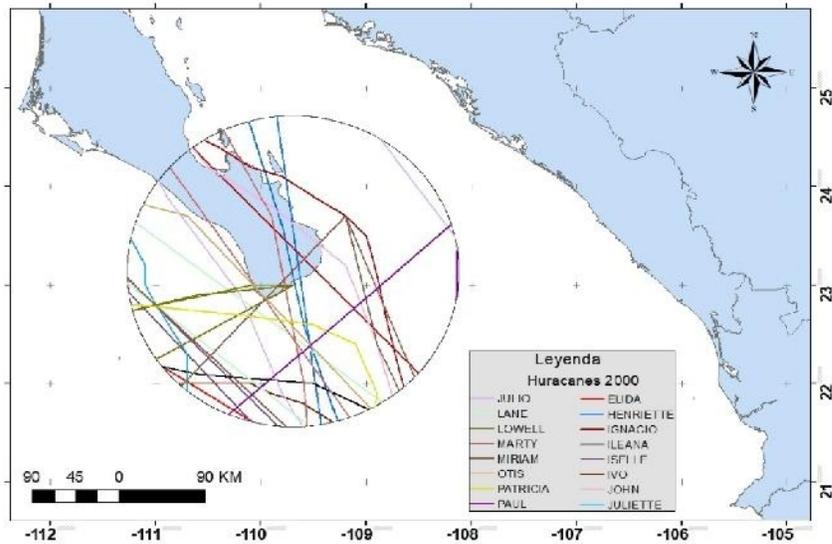
Fig 29. Representación cartográfica de tormentas y huracanes en el área de estudio en la década de 2000.

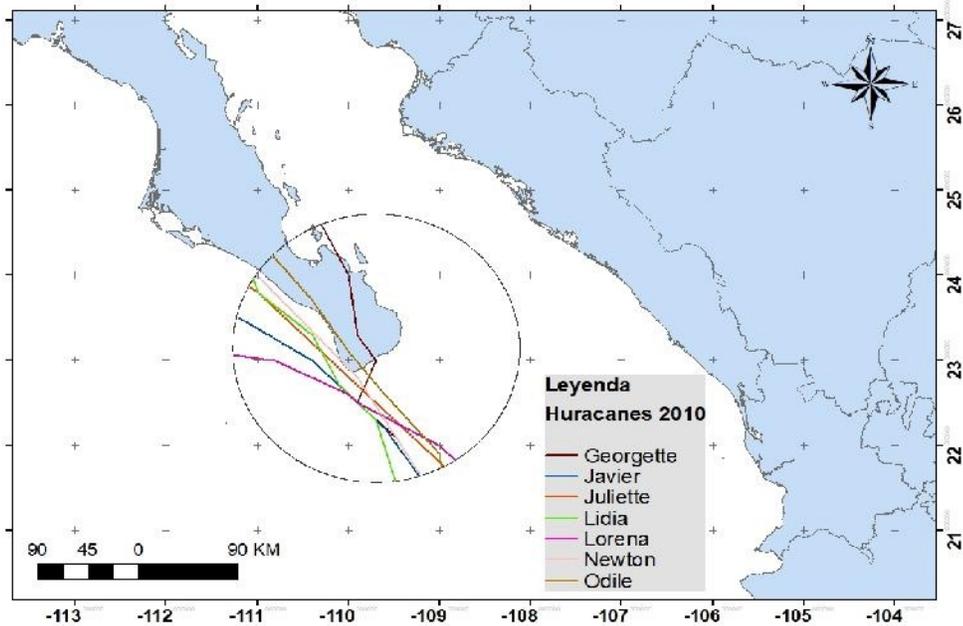
Fig 30. Representación cartográfica de tormentas y huracanes en el área de estudio en la década de 2010.

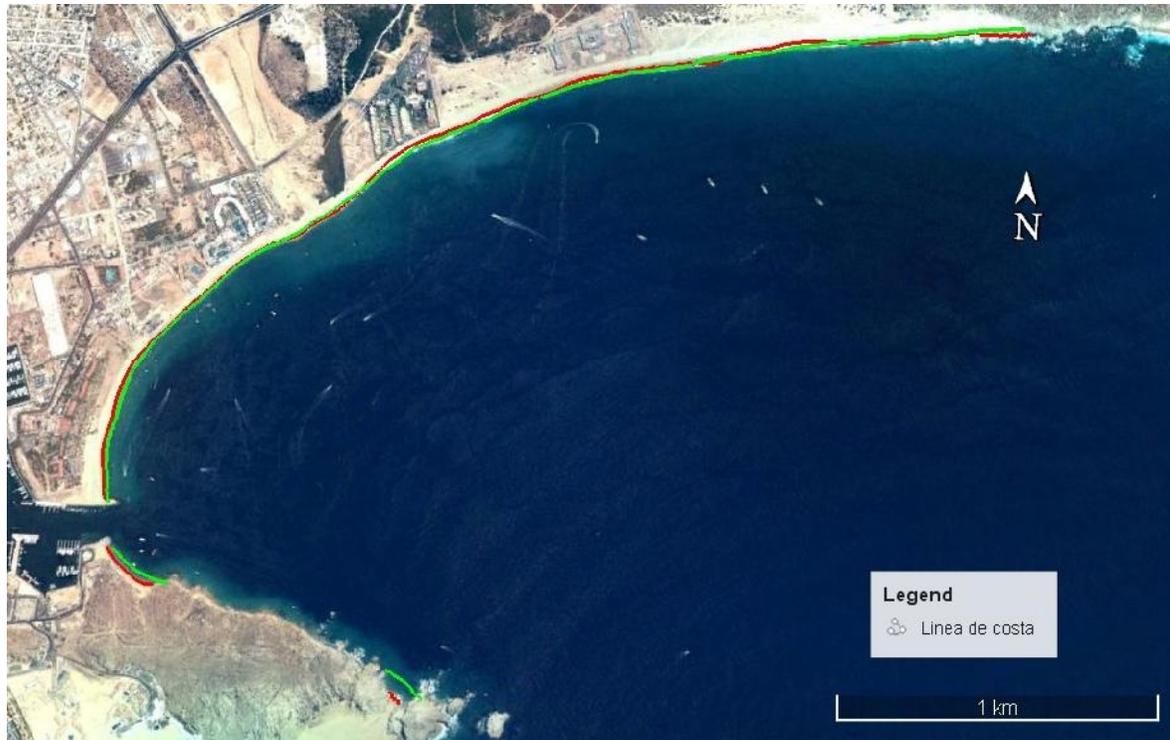
Para observar la modificación de la línea de costa durante los últimos años se trabajó en el procesamiento de las fotografías aéreas de 2004 y 2014, donde se digitalizó manualmente la línea de costa. A partir de esta información se generaron mapas donde se observan la modificación de la línea de costa (Figura 31), demostrándose que para 2014 hay un retroceso de la línea de costa a lo largo de toda la bahía, con excepción de la zona que se localiza en el extremo noreste que casi se mantuvo sin variación. En la imagen se observa que para ambos años analizados hay una acumulación de sedimento en la zona norte del espigón. Además, se distingue cierto lóbulo de acumulación de sedimento en la sección media de la bahía producto a la descarga de sedimentos del arroyo el Salto. En la playa El Amor_03 que se encuentra en la zona más expuesta al Pacífico, para 2004 se observa que apenas hay playa, ya para el 2014 se observa una playa más amplia y extensa.

Fig 31. Variación de la línea de costa, Bahía San Lucas años 2004-2014. Línea verde 2004 y la roja 2014.

En esta bahía se observa que para 2014 hay un retroceso de la línea de costa a lo largo de toda la bahía, con excepción de la zona que se localiza en el extremo noreste que casi se mantuvo sin variación, pues esta zona aún mantiene una duna muy amplia y no se observa un alto impacto antropogénico, mientras que en la zona más protegida de la bahía donde se localizan las playas el Médano_08 y Esmeralda_06 hay un fuerte impacto antropogénico. En la figura 31 se observa que para ambos años analizados hay una acumulación en la zona norte del espigón producto al sedimento que queda atrapado por el espigón y a la vez por la dirección del transporte litoral. Además, se distingue cierto lóbulo de acumulación de sedimento en la sección media de la bahía producto a la descarga de sedimentos del arroyo el Salto, durante la ocurrencia de tormentas y huracanes que provocan fuertes lluvias, lo que hace que el aporte de sedimento modifique la línea de costa cada vez que hay un fenómeno natural extraordinario, posteriormente el oleaje redistribuye el sedimento y favorece el crecimiento de las playas.

Navarro Lozano (2009) resaltó que la línea de costa entre la desembocadura del arroyo el salto y la marina presenta partes afectadas por construcciones civiles y que el sur de la playa El Médano presenta un desarrollo máximo favorecido por el espigón, lo que se corrobora en nuestra investigación tras la interpretación de las líneas de costa para 2004 y 2014.

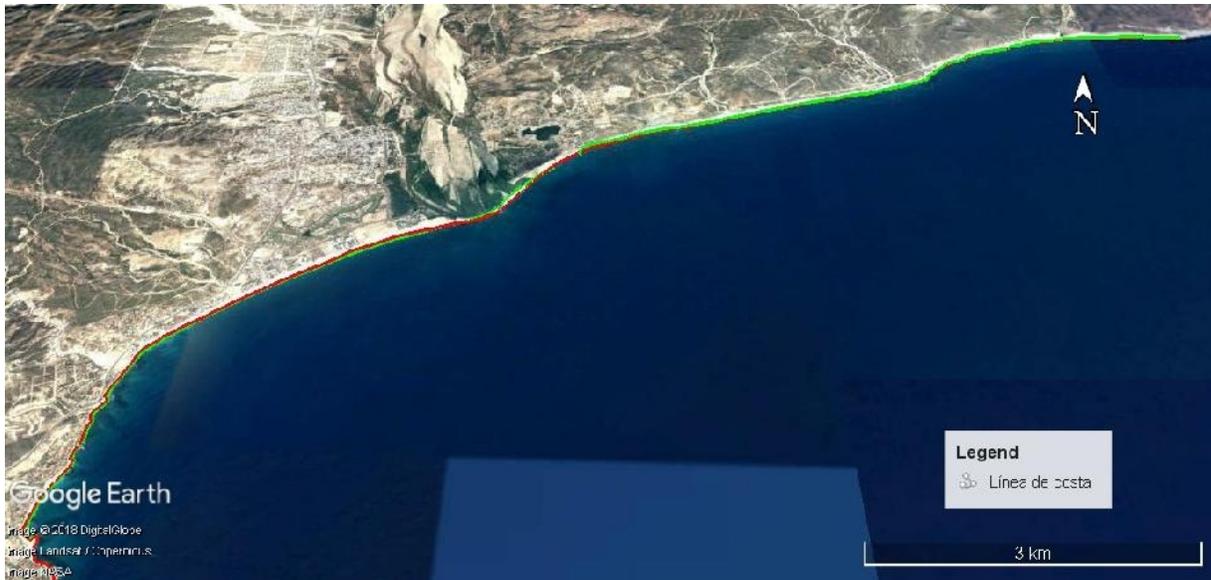
Para el año 2004 en la línea de costa de la bahía San José se observa una marcada acreción de la playa frente al estero San José, generada por el movimiento de la barrera arenosa hacia el mar. En la zona suroeste de la bahía San José del Cabo la línea de costa para 2014 experimentó un retroceso desde Punta Palmilla hasta zonas aledañas al estero San José, mientras que frente al estero se observó un avance hacia tierra de la línea de costa, pues se puede inferir que la playa estaba regresando a la posición que tenía antes (su posición original). Mientras que en la cercanía inmediata de la parte sur del espigón se observa para 2014 acumulación de sedimento por lo que la línea de costa en este pequeño trayecto tendió al retroceso. Al norte del espigón ocurre lo contrario pues se evidenció un avance hacia tierra de la línea de costa, se perdió varios metros de playa en esta área; esta tendencia se mantuvo a lo largo de la costa menos en la primera subcelda de la bahía pues no se observan mayores cambios en la celda litoral respecto a la línea de costa de 2004.

Fig 32. Variación de la línea de costa, Bahía San José del Cabo años 2004-2014. Línea verde 2004 y la roja 2014

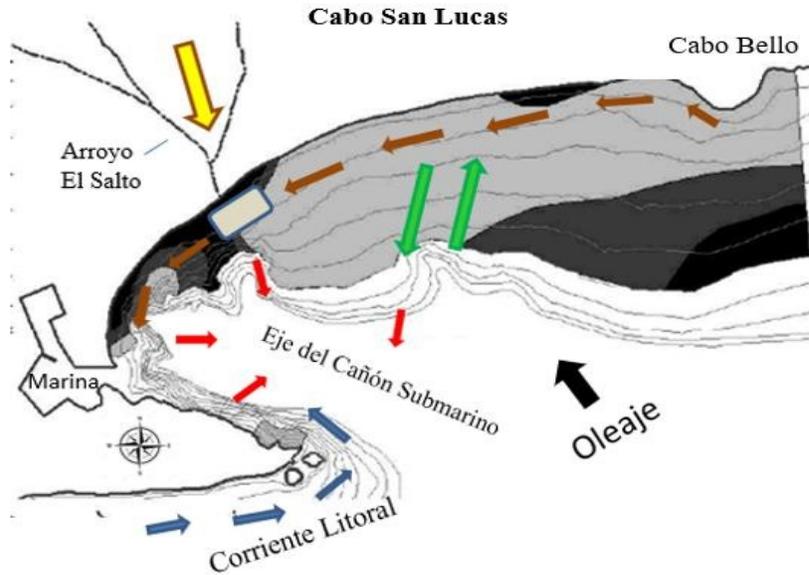
La bahía se encuentra delimitada por dos salientes graníticas, al noreste por Cabo Bello y al sur por el Cabo San Lucas. Estas salientes juegan un papel importante en la dinámica del oleaje que arriba a la bahía y al mismo tiempo controlan la entrada y salida de sedimento por las corrientes litorales.

El principal aporte de sedimento de la bahía lo constituyen los sedimentos provenientes del Arroyo El Salto. La zona más expuesta al oleaje es la parte Noreste de la bahía, por lo que la pendiente de la playa es más empinada que las demás y presenta una berma alta con respecto al nivel del mar, mientras que en la zona más interna la energía de oleaje es de moderada a baja y tiene pendiente más suave. Además, en la parte sur de la playa el Médano hay una acumulación de sedimento producto del trasporte litoral en dirección sureste que queda atrapado por el espigón (Figura 33)

Fig 33. Mapa conceptual de la dinámica sedimentaria en el litoral de la bahía San Lucas.

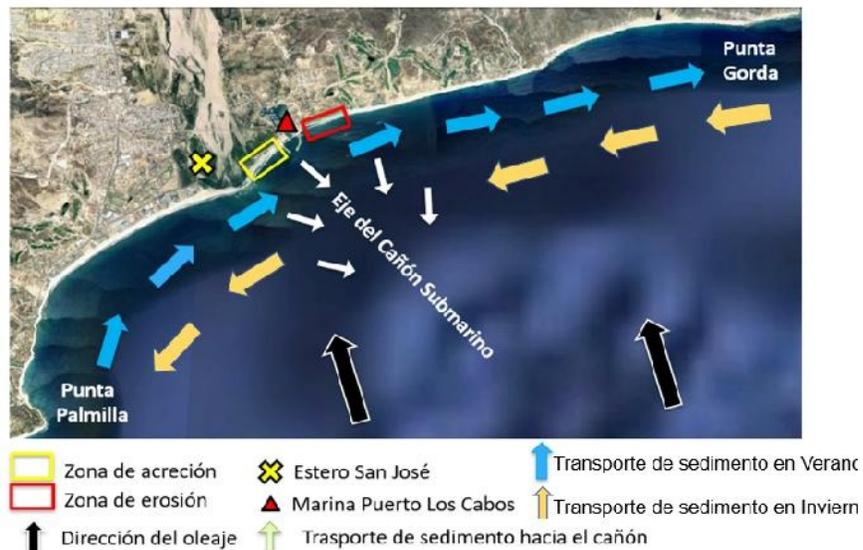
La bahía San José del Cabo está ubicada en la zona de transición entre un ambiente de alta energía, el océano Pacífico, y otro de baja energía, el Golfo de California, predominando el primero (Nava Sánchez *et al.*, 1994). En las playas de dicha zona, se presenta erosión y acreción en diversos puntos. Estos fenómenos se han acrecentado con el paso de los años por causas naturales y antrópicas.

Fig 34. Mapa conceptual de la dinámica litoral de la bahía San José del Cabo.
