INSTITUTO POLITECNICO NACIONAL
CENTRO INTERDISCIPLINARIO DE CIENCIAS MARINAS

**AFECTACIÓN DEL SISTEMA PLAYA-DUNA POR
EL DESARROLLO URBANO-TURÍSTICO EN LAS
BAHÍAS SAN LUCAS Y SAN JOSÉ DEL CABO,
BAJA CALIFORNIA SUR.**

TESIS

**QUE PARA OBTENER EL GRADO DE
MAESTRÍA EN CIENCIAS EN MANEJO DE RECURSOS MARINOS**

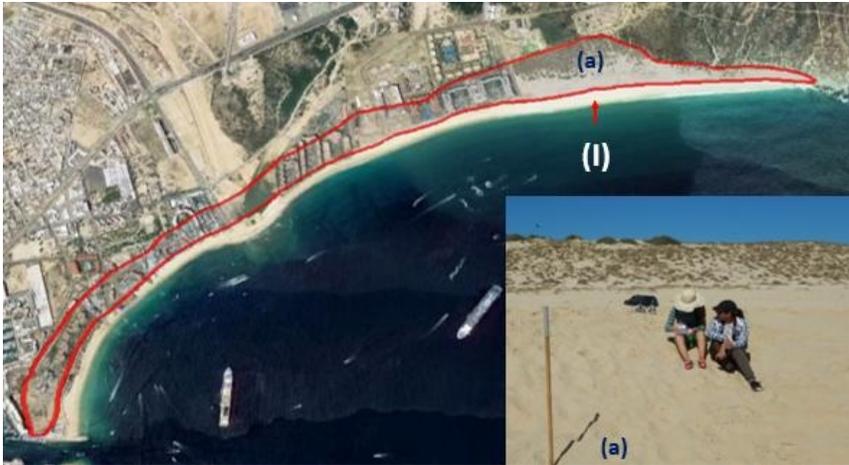
La única parte del cordón de dunas que actualmente se encuentra bien desarrollado y preservado en la Bahía San Lucas, se localiza en su extremo noreste como se observaron en la figura 24; es una duna frontal antigua que tiene una longitud aproximada de 1200 m de largo y 360 m de ancho en su parte más amplia, el extremo norte es más angosta, con una altura de 12 a 20 msnm. Cerca de la punta noreste, el cordón es cortado por la descarga de dos arroyos pequeños, de tal manera que las características de las dunas cambian a partir de este punto y hacia Cabo Bello, la amplitud y la cobertura vegetal disminuyen considerablemente. La plataforma continental interna es más amplia en el este y disminuye hacia el oeste. La pendiente de la plataforma interna es de aproximadamente 1° con una extensión máxima de 1500 m, a una profundidad de 45 m. La vegetación es en general escasa y temporal en la parte del barlovento de la duna, mientras que en la cresta y sotavento es abundante, lo que le proporciona estabilidad. A diferencia de la parte central y sur de la bahía que presenta zonas donde ha desaparecido la duna total y parcialmente. En la imagen de 1994 se observan playas con poco impacto antropogénico, ya en 2004 la duna presenta zona donde ha habido cambio de uso de suelo, para la construcción de hoteles, restaurantes y caminos; mientras que para 2014 se observa fuerte impacto antropogénico llegando a causar pérdida total de la duna e impacto sobre la berma, la playa más afectada es el Médano_08 presentando daños severos de erosión que serán irreparables de forma natural, ya que la playa está perdiendo un aporte importante de sedimento que le proporcionaría la duna, por tanto durante los últimos años se ha abastecido de manera artificial. El cambio en el uso de suelo a favorecido la pérdida total de la duna en la zona central y ha provocado erosión a lo largo del cordón de dunas producto al acelerado desarrollo urbano y turístico que presenta la región. Además, se localiza un espigón al noreste de la playa Esmeralda_06 y una industria inactiva empacadora de peces, que impiden la estabilidad del sistema, además del impacto en la duna y en la playa activa, como es el restaurante El Mango, una parte de los hoteles que están al norte del Delta de El Salto, también están construidos sobre la trasplaya, como lo menciona también Navarro-Lozano, (2009) que en la trasplaya de El Médano, la duna frontal ha sido impactada por la construcción de hoteles y restaurantes.

Fig 34. Representación cordón de duna bahía San Lucas. Panteon_09 (a)

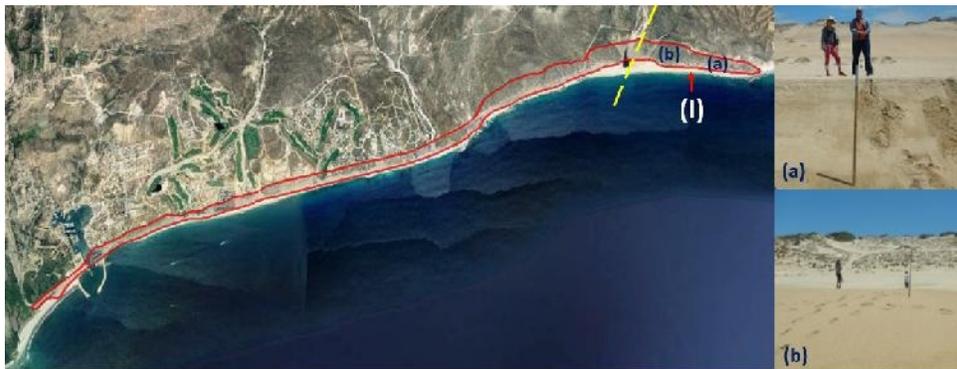
La bahía San José del Cabo mostró en las imágenes de 1994-2004 y 2014 un cambio de uso de suelo progresivo en cuanto a desarrollo urbano y turístico sobre la duna. Se identificaron tres cordones importantes de dunas en la bahía. El primero se extiende desde el extremo noreste de Punta Gorda hasta las proximidades de la Salinita_04. Esta duna se considera parcialmente estabilizada por la presencia de vegetación, aunque muestra duna secciones de duna antigua compactada, lo que indica que está en proceso de erosión. de Esta región se encuentra con impacto antropogénico moderado producto a la presencia de senderos provocados por el paso de cuatrimotos, caballos y personas. Aunque se considera la zona menos afectada pues mantiene la geomorfología natural de la duna (Playas LagunaN_01 y LagunaS_02, ver figura 35).

Fig 35. Representación del primer cordón de duna bahía San José del Cabo (I). LagunaN_01 (a) y LagunaS_02 (b)

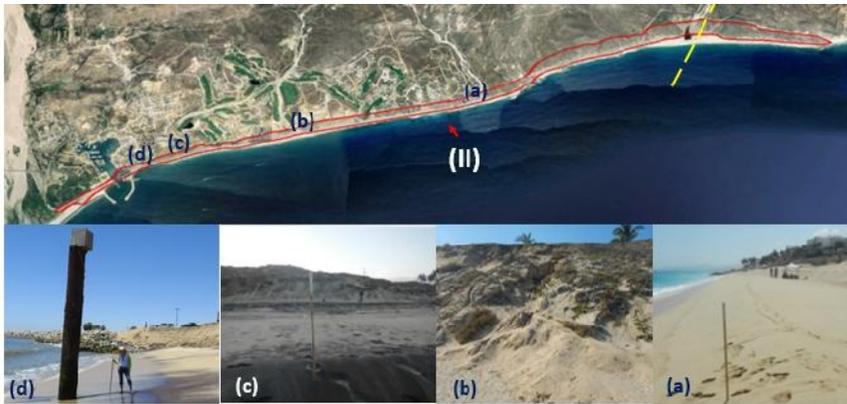
El segundo cordón de dunas importante se extiende desde la zona de la salinita hasta el estero San José. Este ha sido interrumpido por la construcción de una marina, lo que provoca alteración en el cordón de duna, este impacto antropogénico en la zona de Las Playitas_08 ha ido erosionando y afectando el cordón de duna reciente hasta desaparecerlo. La zona que le sucede al norte donde se ubican las playas Choya_07, Ranchito_05 y Salinita también se encuentra con fuerte impacto sobre la duna por la construcción de hoteles, restaurantes y caminos. (Figura 36)

Fig 36. Representación del segundo cordón de duna bahía San José del Cabo (II). Salinita_04 (a), Ranchito_05 (b), Choya_07 (c) y Las Playitas_08 (d).

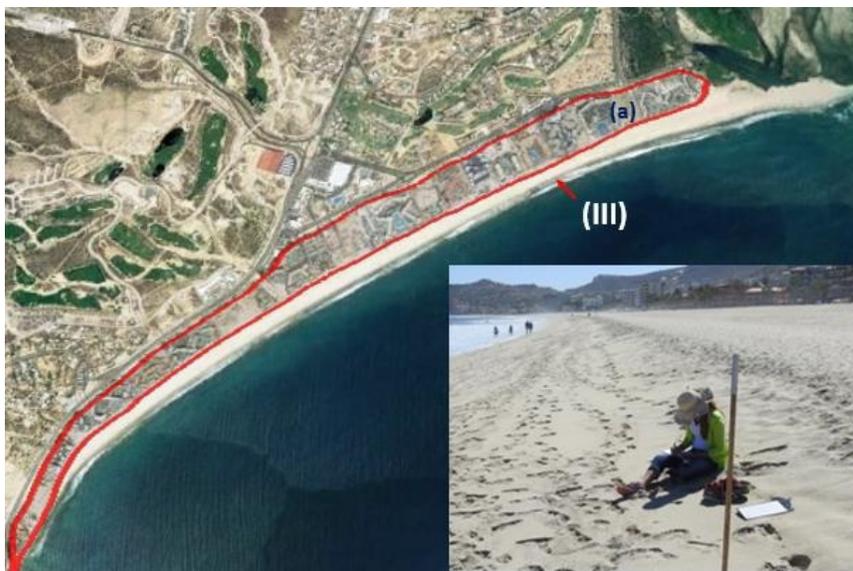
El tercer cordón de duna importante se localiza desde la parte sur del estero San José hasta la región sur del Zalate_11, aquí se localizan dicha playa y DeltaN_09 que se encuentran fuertemente impactadas por la construcción de hoteles, viviendas y caminos ocasionando la erosión de la duna, por lo que provoca modificaciones en su morfología, la playa DeltaN_09 que es la más cercana al espigón también se impactada por la marina (Figura 37).

Fig 37. Representación del tercer cordón de duna bahía San José del Cabo (III). Zalate_11 (a)
